# Tilstandsrapport

Enebolig

Vestveien 110, 3145 TJØME

Befaringsdato: 18.09.2025

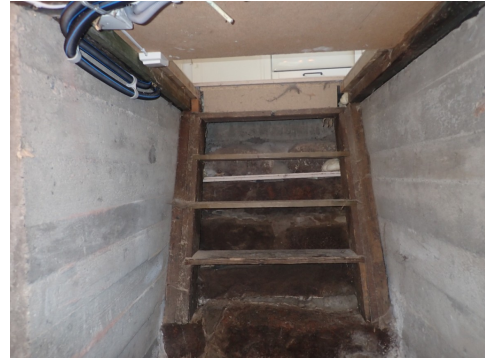
Det er stedvis saltutslag og noe fuktig overflate på gulv.

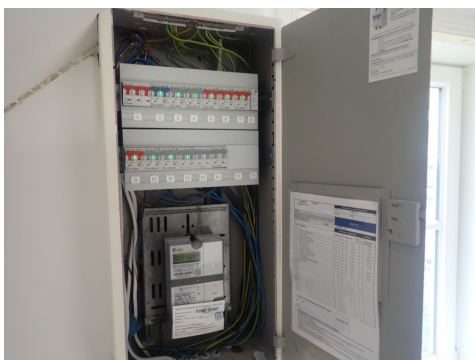
## Inntak og sikringsskap

10. Er det tegn på at kabelinnføringer og hull i inntak og sikringsskap ikke er tette, så langt dette er mulig å sjekke uten å fjerne kapslinger?  
**Nei**
11. Finnes det kursfortegnelse, og er den i samsvar med antall sikringer?  
**Ja**
12. Foreta en helhetsvurdering av det elektriske anlegget, dets alder, allmenne tilstand og fare for liv og helse. Bør det elektriske anlegget ha en utvidet el-kontroll?  
**Nei**

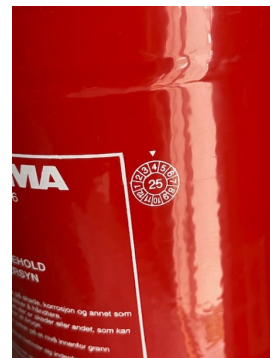
## TG 0 Branntekniske forhold

Røyk og brannvarslere . Slokkeapparat 6 kg. pulver 2025

1. Er det skader på brannslukningsutstyr eller er apparatet eldre enn 10 år?  
**Nei**
2. Er det mangler for brannslukningsutstyr i boligen iht. forskriftskrav på søknadstidspunktet, men minst Byggeforskrift 1985?  
**Nei**
3. Er det skader på røykvarslere?  
**Nei**
4. Er det mangler på røykvarsler i boligen iht. forskriftskrav på søknadstidspunktet, men minst Byggeforskrift 1985?  
**Nei**
