Tilstandsrapport

Boligbygg med flere boenheter

Kantarellen terrasse 35, 1286 OSLO

Rapportdato: 01.04.2026

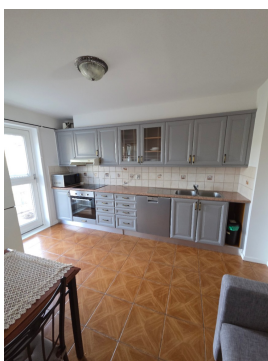
Kjøkkenet som er fra byggeår er utført med profilerte fronter og laminat benkeplate. Det er lagt fliser over benkeplaten. Kjøkkenet har en nedfelt stålvaske med ettgreps-blandebatteri. Det er hvitevarer som oppvaskmaskin og stekeovn. Komfyrvakt og automatisk vannstoppesystem er ikke montert, men dette er ikke et krav ut ifra kjøkkenets alder. Det er litt slitasje på frontene. Skapfront over ventilator tar i ventilatoren. Det er sprekk i silikoneringsen over vasken.
