# Tilstandsrapport

📍 Abildsøveien 40 B, 1187 OSLO

# gnr. 160, bnr. 1021

Rapportdato: 22.05.2026

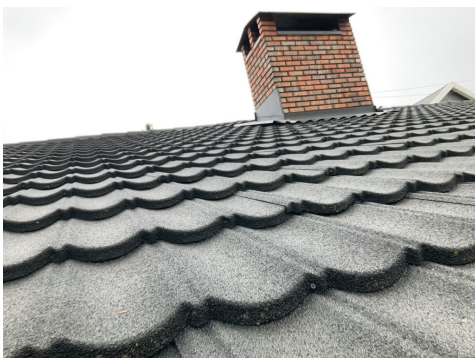
Siden taket (takkonstruksjon, taktekking og skorstein) kun er observert fra takfot i stige, er vurderingen begrenset av dette. Det er ikke sikkerhetsmessig forsvarlig å bevege seg ut på taket. Selv om det ikke er avdekket skader under befaringen, betyr ikke dette at det ikke foreligger skader som en besiktigelse på taket kan avdekke. Vær oppmerksom på denne risikoen. En undersøkelse på taket kan utføres av en fagperson under tilstrekkelige sikkerhetsforhold.

- Overvåk tilstanden jevnlig. For å få tilstandsgrad 0 eller 1 må tekkingen skiftes ut, men tidspunktet for når dette er nødvendig er vanskelig å si noe om.

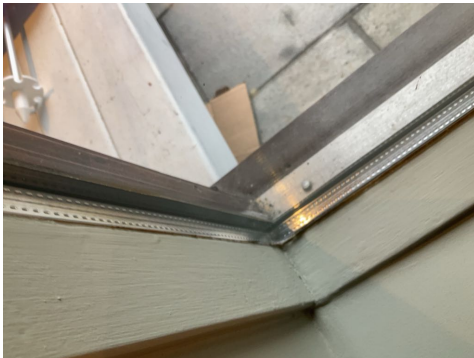
Normalt vedlikhold. Smøre bevegelige deler. Jevnlig overflatebehandling. Det må påregnes mulig kondens inside glass vintertid, samt over tid behov for utskiftning.

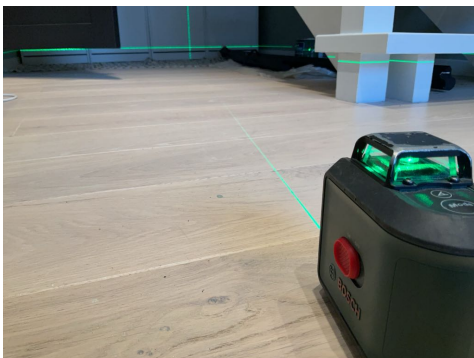
Etasjeskiller er av trebjelkelag. Plate på grunn i underetasjen. Det ble registrert ca 8 mm planhetsavvik i stue-kjøkken. Mindre avvik også i øvrige rom.
