# Tilstandsrapport

EIERSEKSJON I BOLIGBLOKK

St. Halvards gate 22, 0192 OSLO

# gnr. 233, bnr. 180, snr. 48

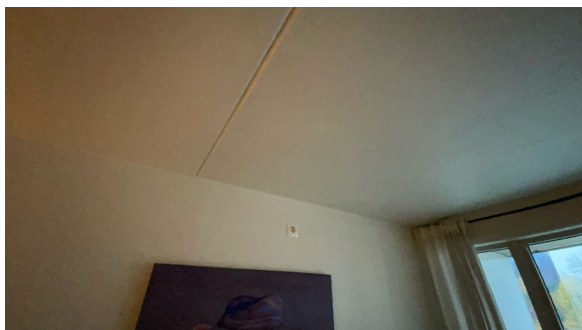
Det er enkelte slitasjemerker som isolert sett gis TG2 men hovedpunktet Overflater gis TG1 som helhetlig inntrykk.

Samtlige overflater er fullt brukbare og avvikene ansees kun å være av kosmetisk betydning, ingen praktisk betydning mht. bruk.

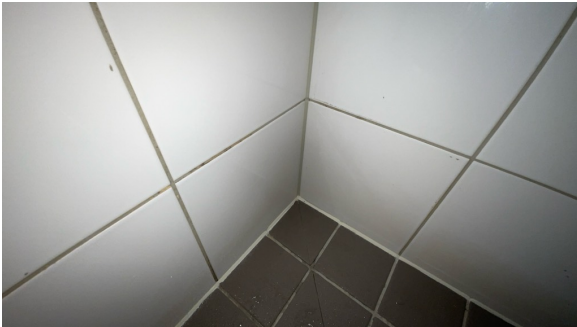
Dusjhjørne

Flislagte vegger. Malte plater i himling. Det er lagt ny silikonfuge langs gulv/vegg i dushjørnet.

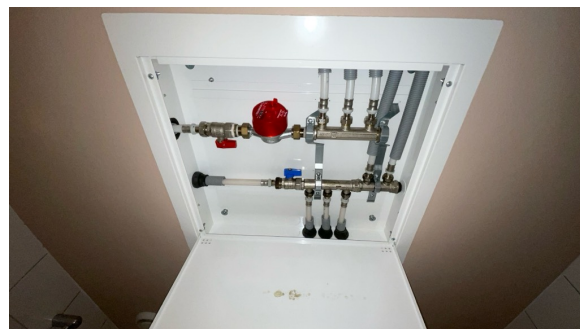
Fordelerskap

Fordelerskap: Ja, i himling på baderommet. Evt. lekkasjevann fra fordelerskap/rør på baderom blir ledet til enten drensspalte i vegg på baderommet eller på gulv med sluk.

Ved evt. lekkasje fra vannrør i underskap på kjøkken må dette stoppes ved bruk av stoppekraner i fordelerskapet, det er ikke lekkasjestopper/varslers tilknyttet røropplegg i leiligheten.

Lekkasjestopper: Nei, anbefales å montere dette på kjøkken. Det er ikke krav til det pga. dato for Rammesøknad er før 2010.

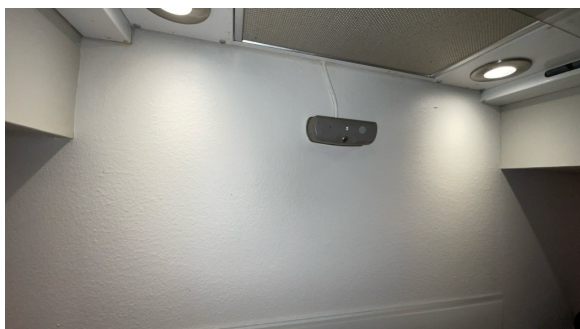
Komfyrvakt

Lekkasjestopper: Nei, anbefales, ikke krav til det.  
Komfyrvakt.
