# Tilstandsrapport

Enebolig

Idrettsveien 12, 3188 HORTEN

Befaringsdato: 14.05.2025

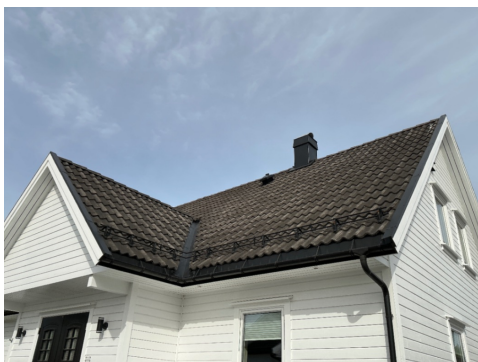
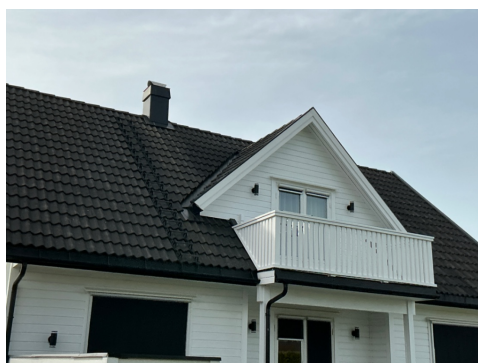
Noe knust stein

Knekte takstein bør skiftes for å forhindre fuktinntrengning og redusere risikoen for fremtidige lekkasjer.

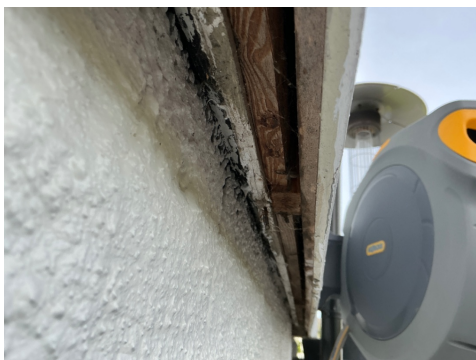
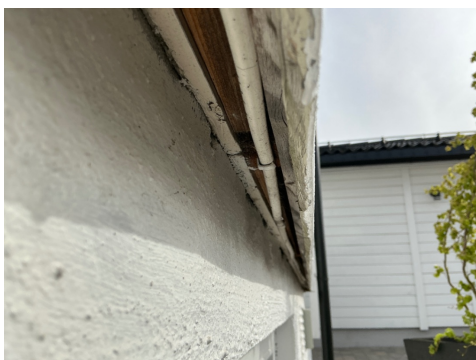
Ved befaring ble det observert at deler av luftespalten er tettet, trolig som en form for musesikring (se vedlagte bilder). Det er målt åpninger på 8–9 mm, noe som ikke gir tilstrekkelig ventilasjon i henhold til anbefalinger. Samtidig er åpningene store nok til at mus kan komme inn, og tiltaket vurderes derfor som lite effektivt både med tanke på lufting og skadedyrssikring.

Måling av fuktighet i sperr, ingen utslag.

Det bør foretas tiltak for å bedre lufting av kledningen, samt musebånd.

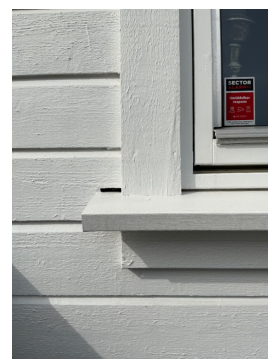
Det ble registrert et vindu i stuen som tar noe i ved åpning og lukking, trolig som følge av behov for justering. Det er også påvist avvik ved innsettsdetaljene, herunder manglende klaring mellom utvendig beslag og kledning/listverk. Listverket er ført helt ned til vannbrettet, noe som kan føre til oppfukning og økt risiko for råteskader over tid. I tillegg er enkelte kjellervinduer plassert svært nær terrengnivå, noe som øker faren for vanninntrengning og fuktskader. På loftet er det montert garderobeskap foran ett av vinduene, noe som kan medføre høy varmeutvikling og økt risiko for termisk belastning og eventuell sprekkdannelse i vindusglasset.

Vinduet bør justeres for å sikre korrekt funksjon, og det bør etableres tilstrekkelig klaring mellom beslag og treverk for å hindre oppfukning og redusere risikoen for råteskader.

I garderobeskapet foran vinduet på loftet bør det etableres lufting i bakveggen for å sikre tilstrekkelig varmeavledning og redusere risiko for overoppheting og sprekkdannelse i vindusglasset (kostnadsestimat på dette punktet).

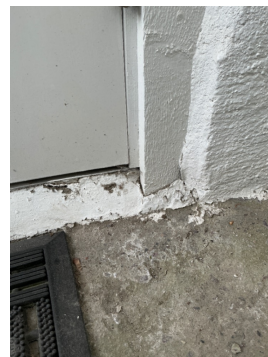
Listverket rundt kjellerdøren (hybeldør) er ført ned i betongen på sidene, noe som kan føre til oppfukting og økt risiko for råteskader over tid.

- Det bør gjøres tiltak for å lukke avviket.

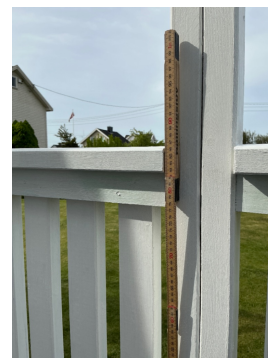
Det er ikke montert beslag mellom yttervegg og overgang til veranda og terrasse. Konstruksjonene er festet direkte på kledningen, noe som øker risikoen for oppfukting og fuktskader i veggkonstruksjonen over tid.

Det bør monteres beslag under kledningen og inn over terrasse- og verandagulvet for å lede bort vann og redusere risikoen for fuktskader i tilstøtende veggkonstruksjon. Det er også observert skade på nederste kledningsbord på levegg, som også ligger for nærmer terreng iht. anbefalinger.

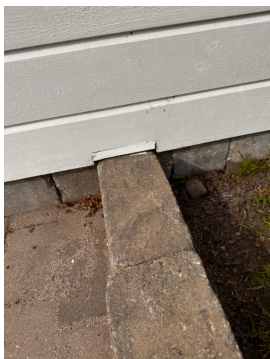
Skade på kledningsbord levegg

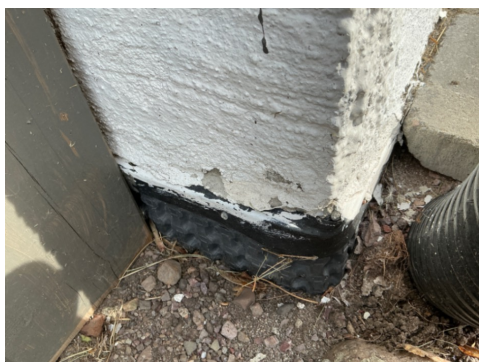
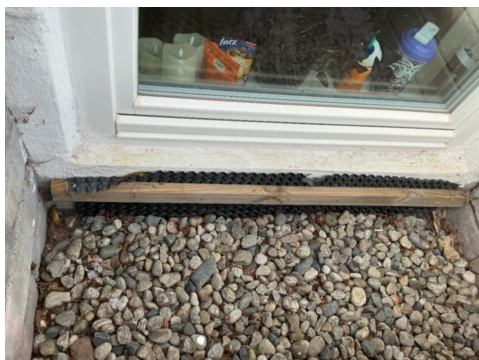
### Vurdering av avvik:

- Det er ikke behov for utbedringstiltak.

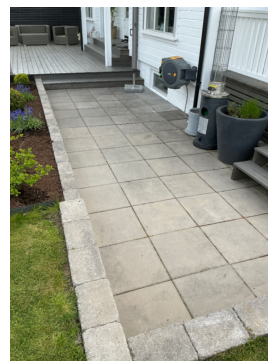
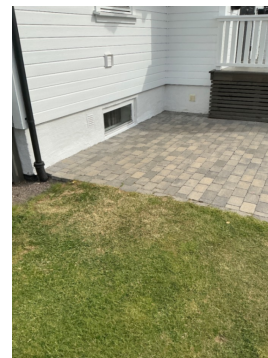
## Grunnmur og fundamenter

- Det er påvist mindre sprekker og/eller skjevheter i muren.

- Det er ikke behov for utbedringstiltak.

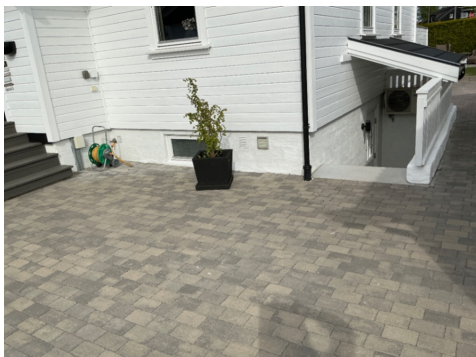
## TG 2 Utvendige vann- og avløpsledninger

Utvendige avløpsrør er av plast og er fra 2002. Det er offentlig avløp via private stikkledninger. Utvendige vannledninger er av plast (PEL) og er fra 2022. Det er offentlig vannforsyning via private stikkledninger.

- Det er ikke behov for utbedringstiltak siden anlegget fungerer i dag, men ut ifra alder kan skader plutselig oppstå på eldre anlegg.
