Tilstandsrapport

Rekkehus

Olav Nygards veg 165

Referansenummer: 15082239

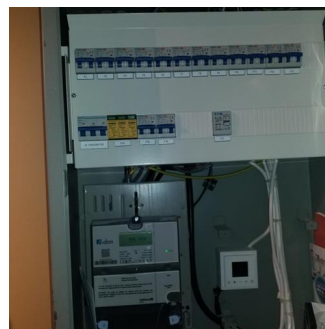
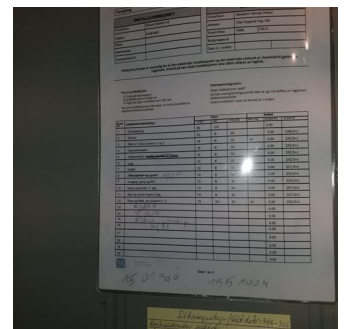
Ja. Det er registrert forhold som tyder på behov for at en kvalifisert elektrofaglig person gjennomfører en utvidet kontroll av det elektriske anlegget. Det er kun en slik tilleggsundersøkelse som kan gi en fullstendig oversikt over tilstanden, eventuelle feil og mangler, og hvilke tiltak som kan være nødvendige.
