# Tilstandsrapport

📍 Freserveien 6, 0195 OSLO

# gnr. 236, bnr. 230

Rapportdato: 06.05.2025

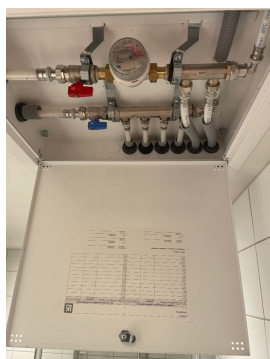
Til info:

Rørkursene for rør-i-rør systemet bør merkes for å sikre enkel identifisering ved fremtidige reparasjoner eller vedlikehold. Dette var imidlertid kun en anbefaling ved etableringen av anlegget.

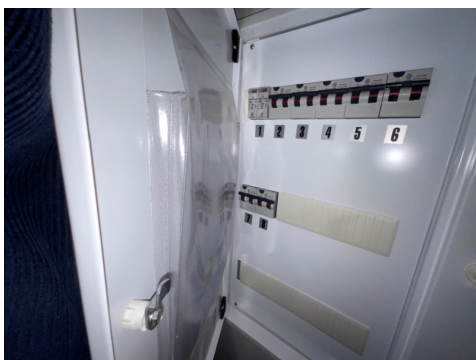
Takstmannen er ikke autorisert på El-anlegg. Kommentarer vedrørende dette punktet er basert på generell kunnskap. Det elektriske anlegget er ikke vurdert utover visuell besiktigelse i denne rapporten da dette krever spesiell kompetanse og autorisasjon. Eventuelle innfelt lys er ikke tatt ned da takstmannen ikke har tilfredstillende kompetanse til å ivareta egen sikkerhet. Spørsmål 1-7 er besvart av eier.
