# Tilstandsrapport

Enebolig

Leikvollgata 49, 3213 SANDEFJORD

Befaringsdato: 19.06.2025

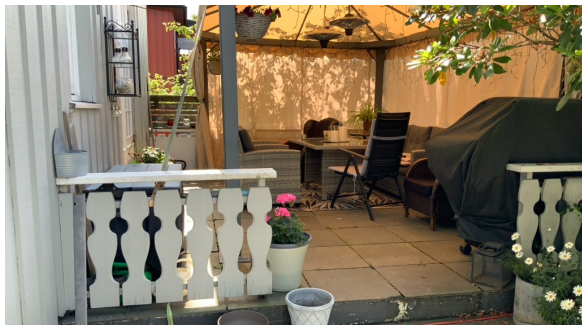
## TG 1 Balkonger, terrasser og rom under balkonger

Terrasse med skiferheller ca 18 m2 utenfor stuen og med utgang til hagen.

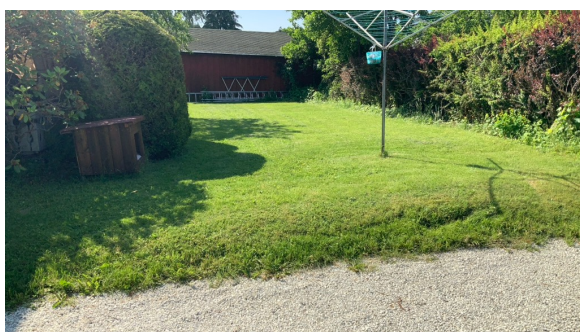
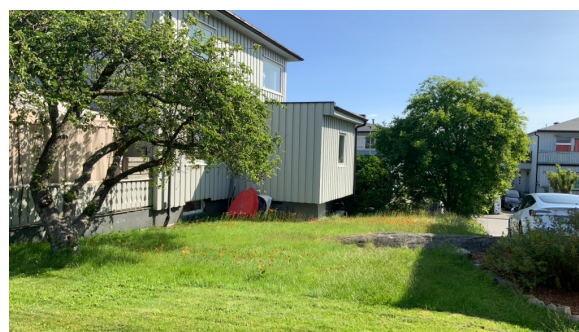
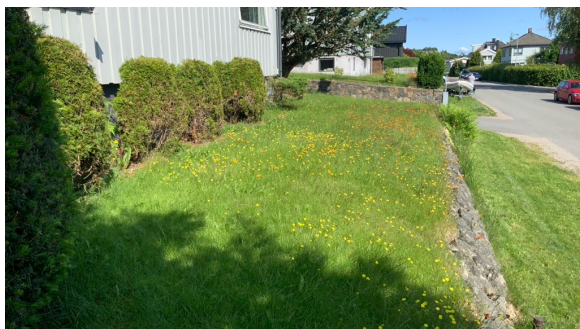
## TG 1 Andre utvendige forhold

Tomten er opparbeidet med asfaltert oppkjørsel og singel på gårdsplass, plen, prydbusker, trær og hekk.

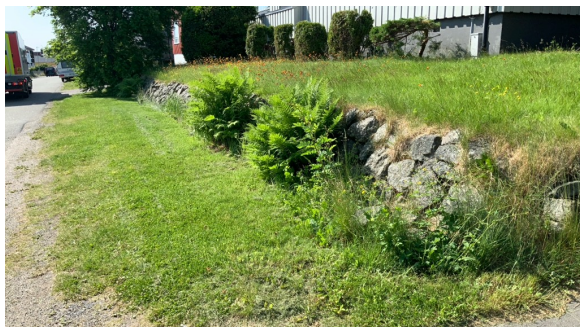
## TG 1 Forstøtningsmurer

Forstøtningsmurer er av naturstein.
