# Tilstandsrapport

Enebolig

Prestegårdsveien 5, 3216 SANDEFJORD

Oppdragsnr.: 10059-1607

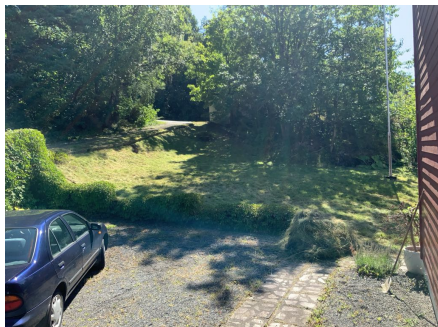
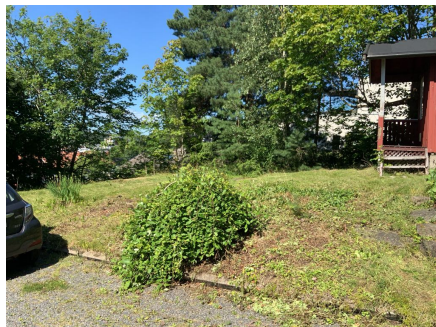
## TG 1 Andre utvendige forhold

Tomten er opparbeidet med singel på gårdsplass og adkomstvei, plen, busker og naturtomt.
