Tilstandsrapport

Enebolig

Fjærholmveien 19A, 3132 HUSØYSUND

Befaringsdato: 22.01.2026

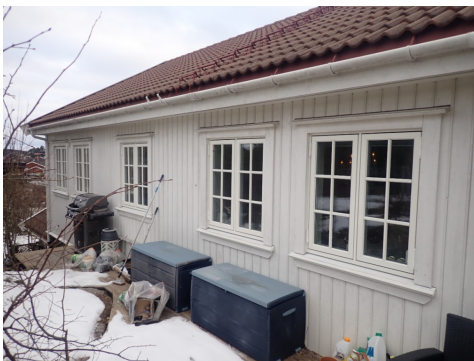
Taktekkingen er av betongtakstein. Taket er besiktiget fra bakkenivå. Terreng var snødekt på befaringsdagen. Dette gjorde det uforsvarlig og benytte stige for besiktigelse fra takfot. Siden taket (takkonstruksjon, taktekkning og skorstein) kun er observert fra bakkenivå, er vurderingen begrenset av dette. Det er ikke sikkerhetsmessig forsvarlig å bevege seg ut på taket eller observere fra stige. Selv om det ikke er avdekket skader under befaringen, betyr ikke dette at det ikke foreligger skader som en besiktigelse på taket kan avdekke. Vær oppmerksom på denne risikoen. En undersøkelse av taket kan utføres av en fagperson under tilstrekkelige sikkerhetsforhold.

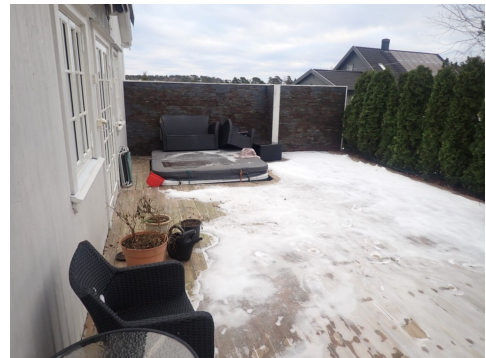
Terrasse var delvis snødekt på befaringdagen

Det må gjøres ytterligere undersøkelser rundt fundamentering for terrasse og jakusi. Konsekvens kan være ytterligere skader som kan få konsekvenser for sikkerhet.

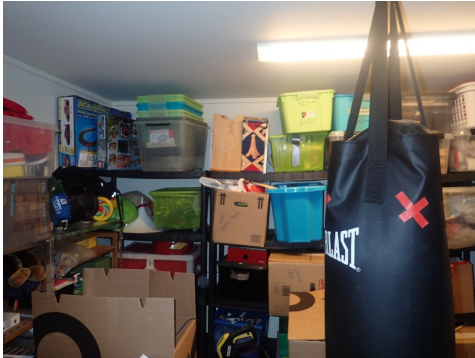
Lagrede gjenstander i garasje på befaringsdagen derfor begrenset vurdering.

Lagrede gjenstander i garasje på befaringsdagen

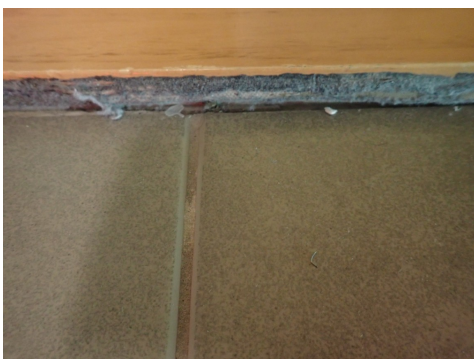
1. ETASJE > VASKEROM

Gulvet er flislagt. Rommet har elektriske varmekabler. Fall mot sluk er målt til 10 mm. synlig membran ved terskel.

Sluk må ha jevnlig ettersyn og jevnlig rensk. Konsekvens kan være at sluk går tett.
