Tilstandsrapport

AKSJELEILIGHET I KLASSISK BOLIGGÅRD

Hertzbergs gate 4C, 0360 OSLO

Befaringsdato: 08.04.2026

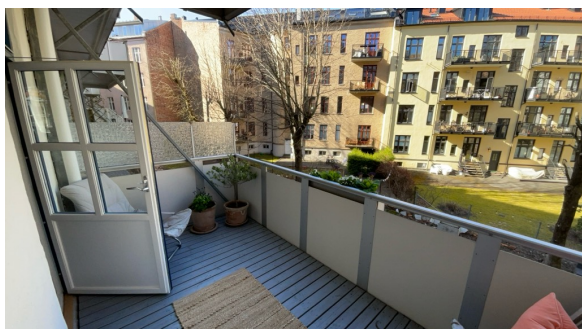
Balkong

Samtlige overflater er fullt brukbare og avvikene ansees kun å være av kosmetisk betydning, ingen praktisk betydning mht. bruk.

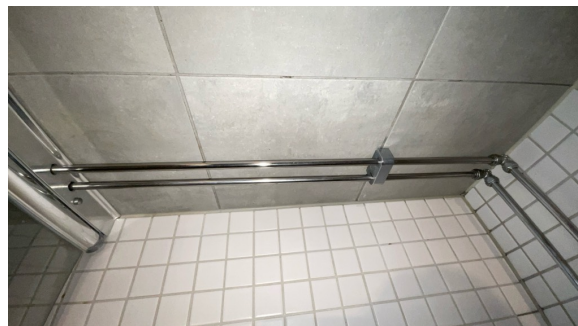
Dusjhjørne

- Til tross for avviket i fall/høydeforskjell til sluk, vil gulvet fortsatt kunne lede vann mot sluket, men med redusert effektivitet. Dette kan potensielt øke risikoen for vannansamling i enkelte områder av badet.

Ingen umiddelbare tiltak ansees som nødvendig men vær klar over avvik.

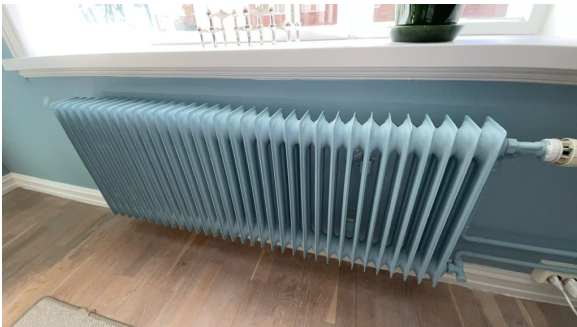
Radiatortype

Originale radiatorrør innenfor inspeksjonsluker.

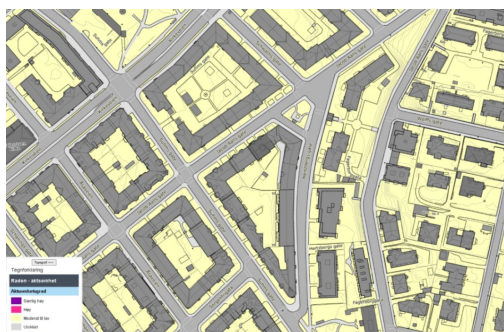
Kart over radon aktsomhet.

- Det bør gjennomføres radonmålinger.
