Tilstandsrapport

ANDELSLEILIGHET I BOLIGBLOKK

Hammergeata 1C, 0465 OSLO

Rapportdato: 15.05.2026

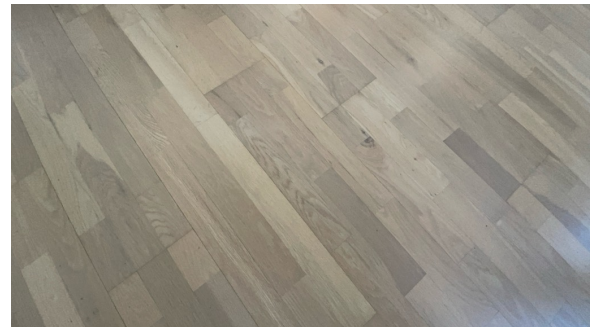
Parkett

Noen glipper i parketten (begge etasjer) og enkelte riss i overganger/plateskjøt gis TG2.

Ingen tiltak ansees som nødvendig men vær klar over forholdet.

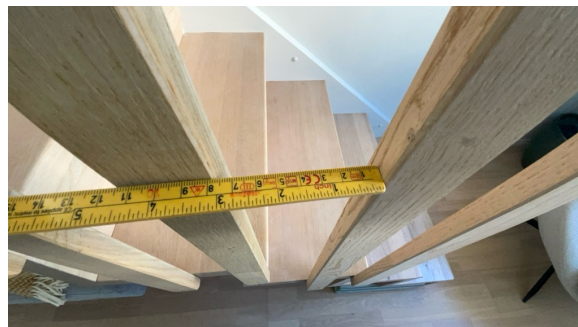
Åpninger i rekkverk.

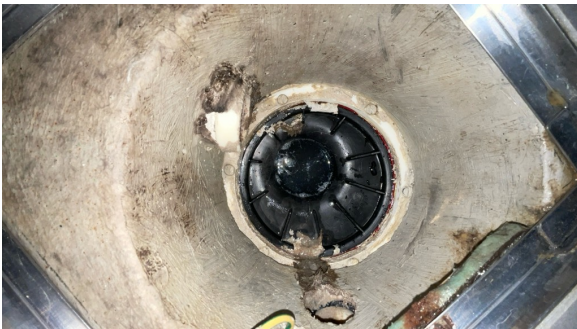
Sluk

- Til tross for avviket i fall/høydeforskjell til sluk, vil gulvet fortsatt kunne lede vann mot sluket, men med redusert effektivitet. Dette kan potensielt øke risikoen for vannansamling i enkelte områder av badet.

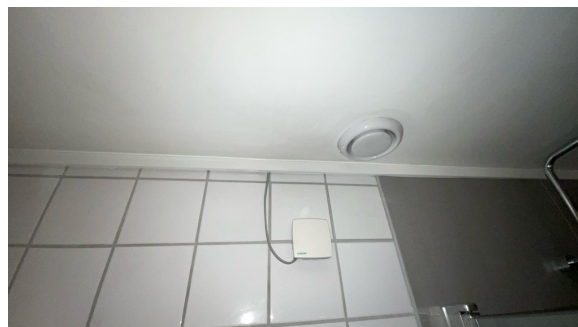
Test med løst ark viste tilfredstillende avtrekk.
