# Tilstandsrapport

📍 Conradis gate 9, 3126 TØNSBERG

# gnr. 1002, bnr. 428, snr. 10

Rapportdato: 01.04.2025

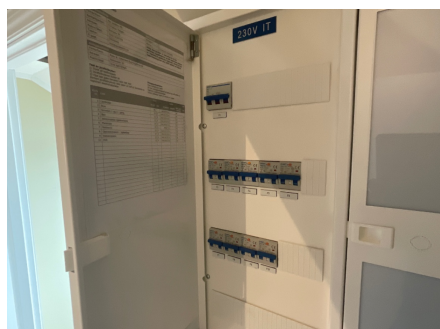
Ingen åpenbare feil eller skader ble registrert.

Det elektriske anlegget er ikke ytterligere vurdert i denne rapporten da dette krever spesiell kompetanse og autorisasjon.
