Tilstandsrapport

Eikeveien 4, 1470 LØRENSKOG

Befaringsdato: 01.04.2026

Oppdragsnr.: 22391-1946

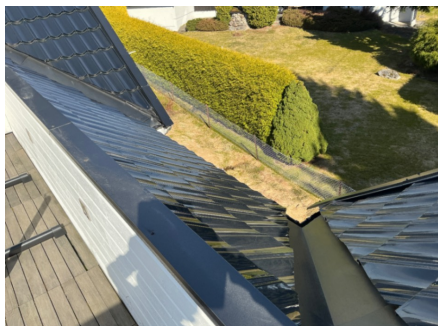
Manglende snøfangere

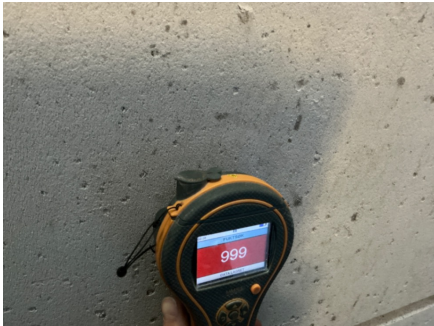
- Vannansamlinger ble observert i kryperommet. Dette tyder på utilstrekkelig fuktsikring og/eller drenering og må sees i sammenheng med takvann og utvendig terrengforhold.

Større vannansamlinger i det ene rommet i krypkjelleren

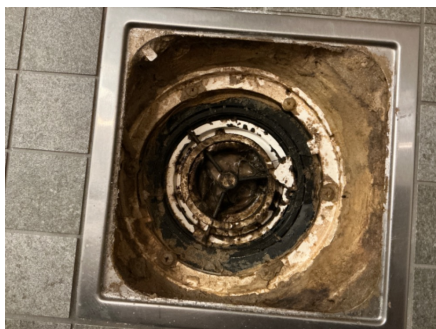
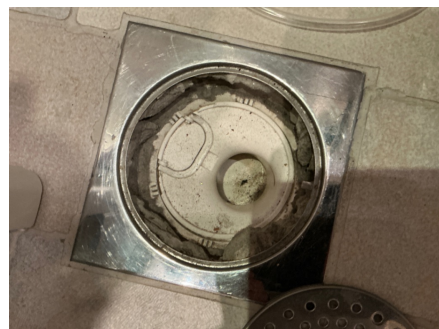
Membranen har oppnådd en alder hvor fremtidig funksjon er mer usikker. Når tettesjikt blir eldre, kan elastisitet og tetthet gradvis reduseres. Dette gir økt risiko for utettheter over tid. Jevnlig tilsyn anbefales, og oppgradering må påregnes på sikt.

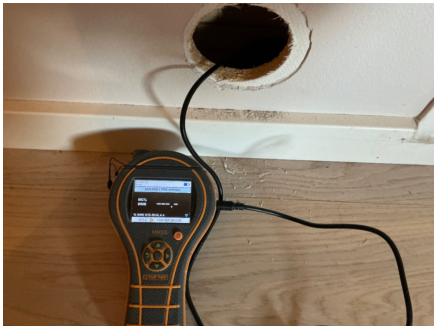
Vurderte forhold: Det er undersøkt om våtrommet kan ha en fuktskade gjennom hulltakning på utsiden av badet. Fuktmåler med piggelektrode er benyttet i veggkonstruksjonen, og det er gjort en visuell inspeksjon nær hullet. Målemetoden må ansees som en stikkprøvekontroll, og gir ingen garanti for andre deler av konstruksjonen. Resultatet påvirkes av valg av målested, dybde, tidligere bruk av rommet og oppbygning.

Måleresultat: Under 6 vektprosent.

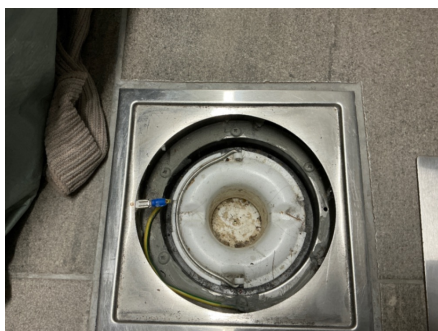
- Uten membran/tettesjikt er det høy risiko for at vann trenger gjennom konstruksjonene og kan medføre fuktskader.

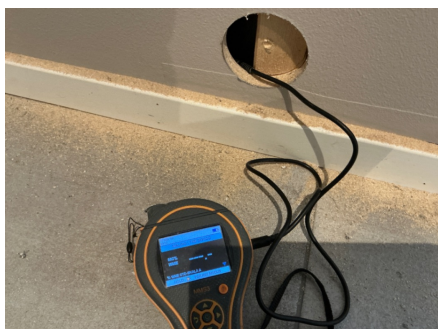
Vurderte forhold: Det er undersøkt om våtrommet kan ha en fuktskade gjennom hulltakning på utsiden av badet. Fuktmåler med piggelektrode er benyttet i veggkonstruksjonen, og det er gjort en visuell inspeksjon nær hullet. Målemetoden må ansees som en stikkprøvekontroll, og gir ingen garanti for andre deler av konstruksjonen. Resultatet påvirkes av valg av målested, dybde, tidligere bruk av rommet og oppbygning.

Måleresultat: Under 6 vektprosent.

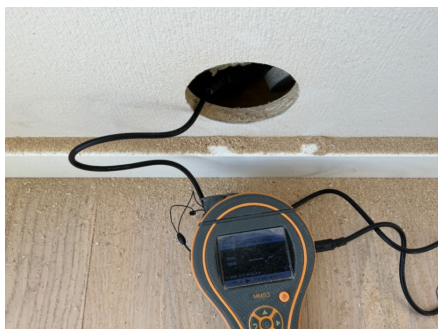
Måleresultat: Under 6 vektprosent.

På grunn av manglende tilgang bak dusjonen, ble hulltakingen med fuktmåling utført utenfor områder som normalt er mer utsatt for fuktpåvirkning, og gir etter NS3600 TG IU. Dette kan imidlertid redusere påliteligheten av målinger og observasjoner.
