# Tilstandsrapport

ANDELSLEILIGHET I BOLIGBLOKK

Akersbakken 7, 0172 OSLO

Rapportdato: 07.08.2025

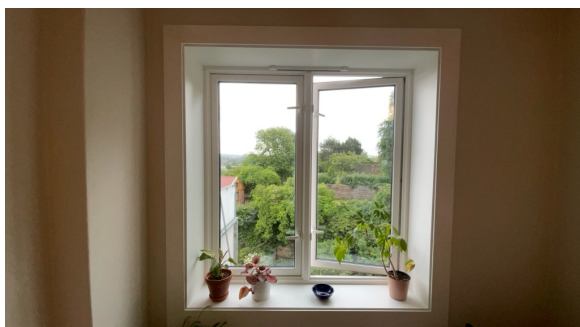
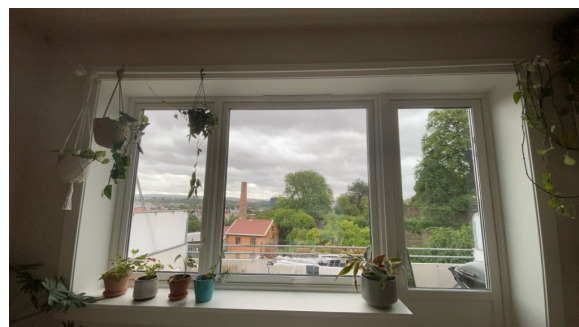
Vindustype

Vinduer med isolérglass fra 1998 og 1999. Datostempling var ikke synlig.

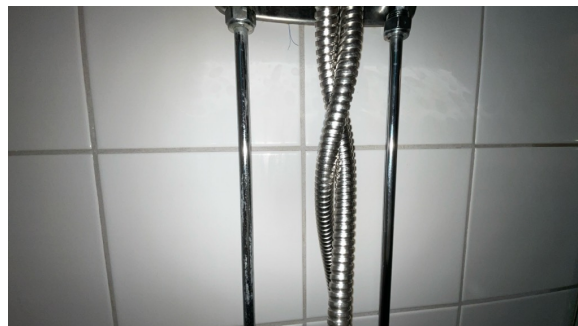
Overflate

- Det er påvist sprekker i fliser.
- Det er avvik:

Ingen umiddelbare tiltak ansees som nødvendig men vær klar over avvikene.

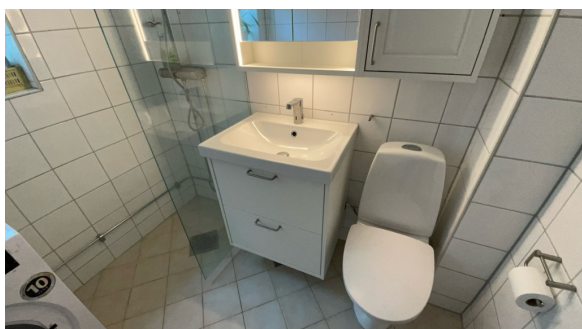
Utstyr

Servantskap med blandebatteri. Dusjarmatur. Toalett. Opplegg til vaskemaskin.

Byttet innredning i 2025, unntatt toalett (fra 2021).

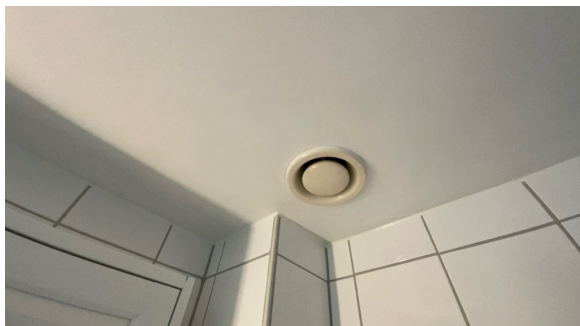
Lufteventil

- Dårlig ventilasjon på et våtrom kan føre til alvorlige konsekvenser som fuktskader og muggvekst.
- Elektrisk avtrekksvifte bør monteres for å lukke avviket.

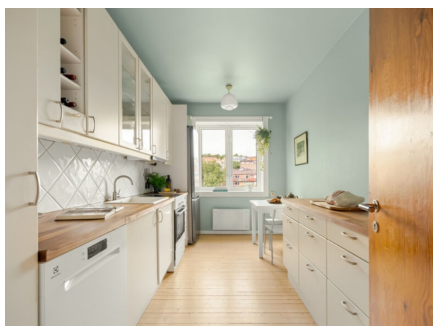
Kjøkken

Benkeplate, vask, oppvaskmaskin og rør til vask med lekkasjesikring er fra 2025.

Ingen umiddelbare tiltak ansees som nødvendig men vær klar over avvik.
