Tilstandsrapport

EIERSEKSJON I BOLIGBLOKK

Frysjaveien 38E, 0884 OSLO

Befaringsdato: 08.01.2026

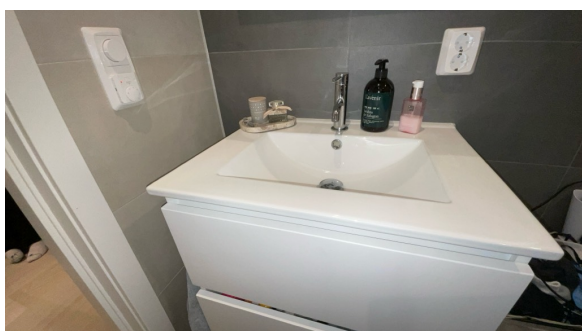
Dusj

Det var ingen symptomer til fuktproblematikk i baderommet.

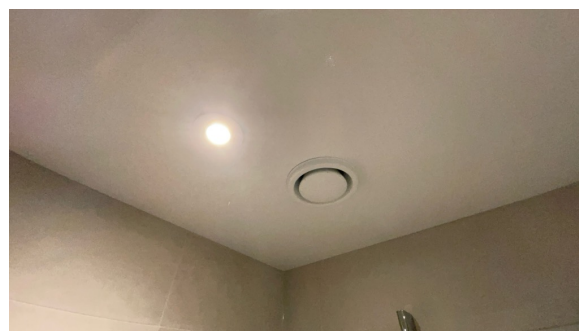
Avtreksventil

Test med løst ark viste tilfredstillende avtrekk.

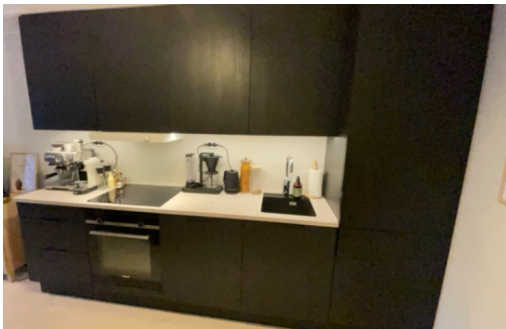
Kjøkken

HTH kjøkkeninnredning består av glatte fronter med håndtak, laminat benkeplater, kum med blandebatteri, integrert koketopp og stekeovn. Integrert oppvaskmaskin og kjøl/frys.

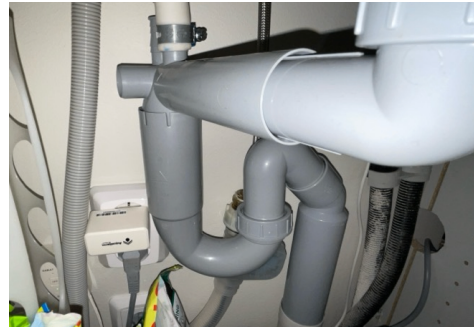
Lekkasjesensor

Lekkasjestopper: Ja. Røranlegget er utstyrt med vannstoppeventil som slår av vannet ved høy fuktighet under kjøkkenbenk og på bad.

Fordelerskap på bad.

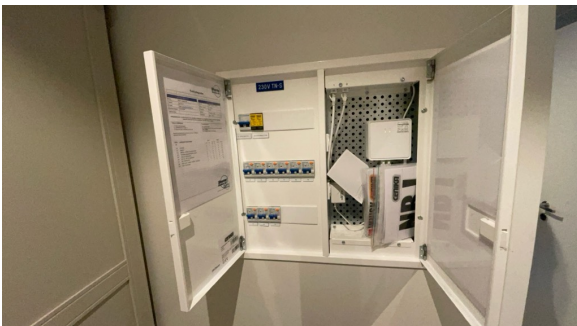
El.skap

Evt. dokumentasjon på utførte elektroarbeider i boligen er ikke kjent for takstmann utover det som evt. nevnes i rapporten.
