# Tilstandsrapport

Andre småhus m/3 boliger el fl.

Damvegen 1 C, 2385 BRUMUNDDAL

# gnr. 31, bnr. 104, snr. 3

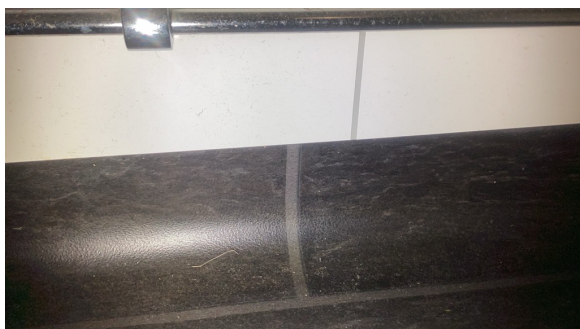
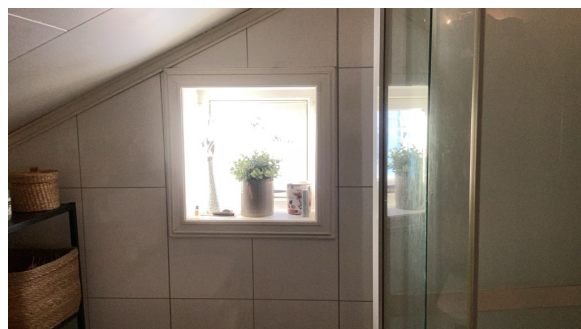
- Det er vindu/dør med ikke fuktbestandige materialer i våtsonen (ved vask, dusj, badekar, osv.), løsningen eller byggematerialet er uegnet.
- Det er påvist avvik i fuger.

- Dersom det ikke gjøres tiltak, kan dette medføre oppfukting, oppsvelling og forringelse av materialer over tid og fuktskader på tilstøtende konstruksjoner.
- Uegnede materialer må fuktbeskyttes/utskiftes.

Synlig treverk på gulv, vegger og tak som blir utsatt for vannsøl, lekkasjevann eller kondens, skal utføres med fuktbestandige overflatematerialer. Avvik kan resultere i konsekvenser som for eksempel redusert levetid og fuktrelaterte skader.
