# Vedlikeholdsplan

Byggeteknisk vurdering og tilhørende overordnet vedlikeholdsplan

Kunde:	Søylegården Vest Borettslag
Kundenummer:	996079
Prosjektnummer:	250300
Kundens representant:	Kristine Rødstøl Henden
Utførende selskap:	OBOS Prosjekt AS - Oslo
Utarbeidet av prosjektleder:	Atle Johnsrud
Dokumentdato:	09.05.2025
Dokument ID:	212006

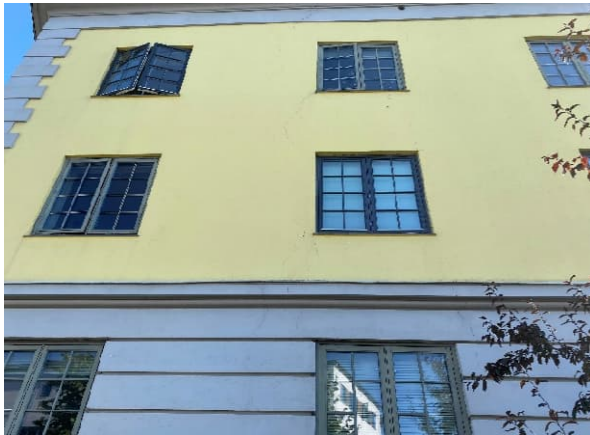
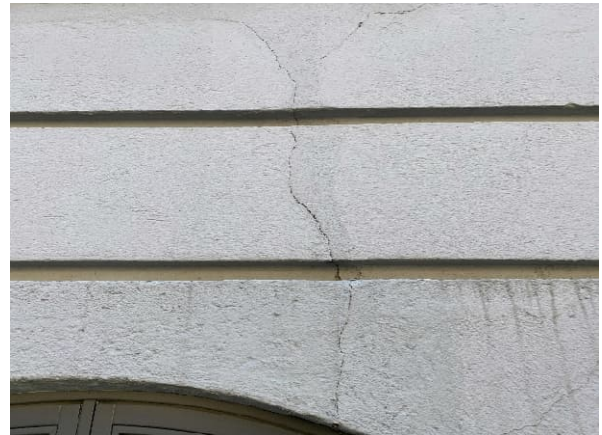
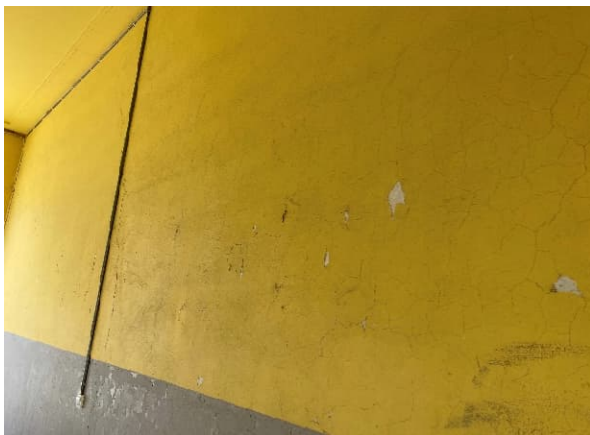
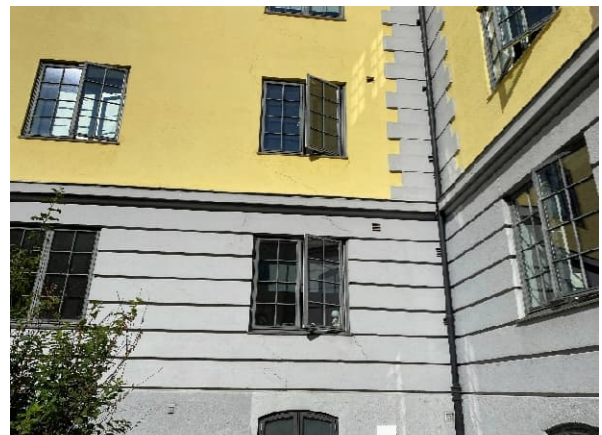
På pussede flater ble det registrert riss, sprekker, bom og avskalling hvor det er behov for reparasjoner. Tidspunkt for siste overflatebehandling er ukjent, men det er blitt opplyst om at maling ble utført i 2001/2002. Overflatebehandlingen er trolig utført med diffusjonstett maling. Det anbefales å fjerne malingslagene og banke ned løs puss for deretter å gjenoppbygge og overflatebehandle med silikatmaling/silikonharpiks.

Større sprekker etter bevegelser/setninger mot BWgt. nevnes allerede i rapport fra 1997.

Utvendig er grunnmur malt. Innvendig er mur støvbundet og delvis malt. Det ble registrert noe saltutslag og avskalling, men i lite omfang.

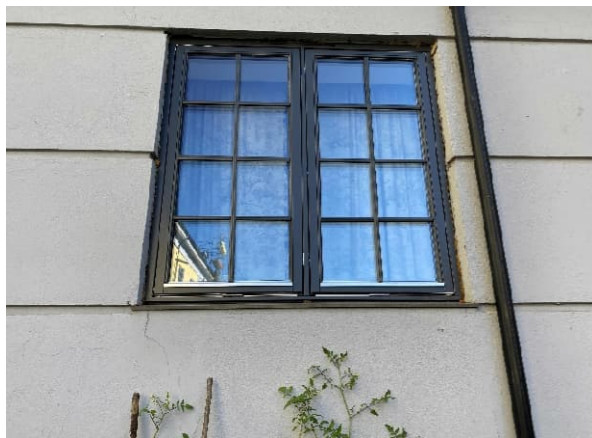
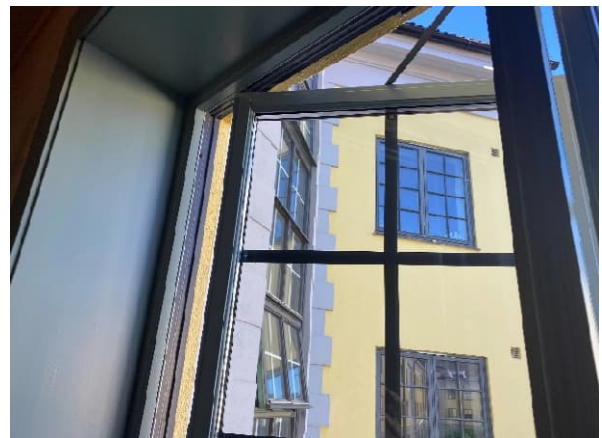
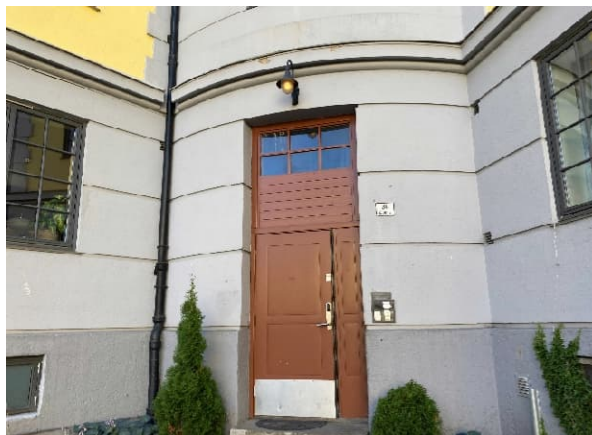
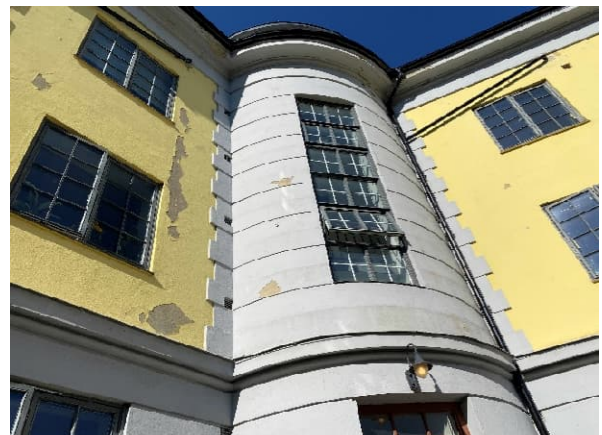
Syd- og vestvendte vinduer er uttørket og det er behov for overflatebehandling i denne vedlikeholdsperiode. Normalt intervall for overflatebehandling er 6-12 år og forventet funksjonstid er 35-60 år. Det har vært tilfeller hvor ramme har falt ned og det er behov for kartlegging og sikring. Et ukjent antall vinduer er skiftet ut i nyere tid. Oppgangsvinduer med to-lags glass og karm/ramme av malt treverk fra ca. 1990 fremstår i god stand.

Dørene fremstår i god stand. Justering utføres ved behov for å forhindre følgeskader og forlenge brukstiden. Alle dører og vinduer har behov for regelmessig vedlikehold med smøring sv beveæliae deler.

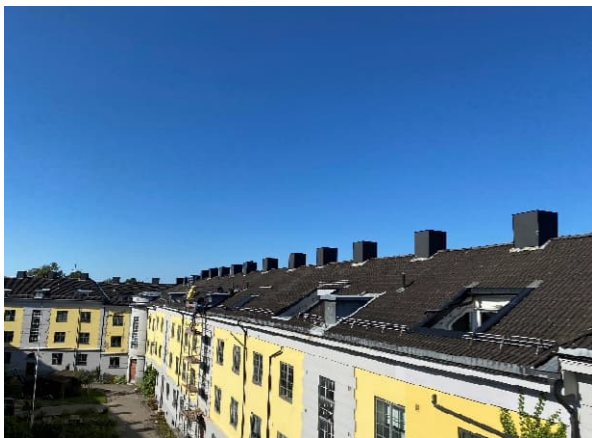
Båndtekking med malingsavflassing

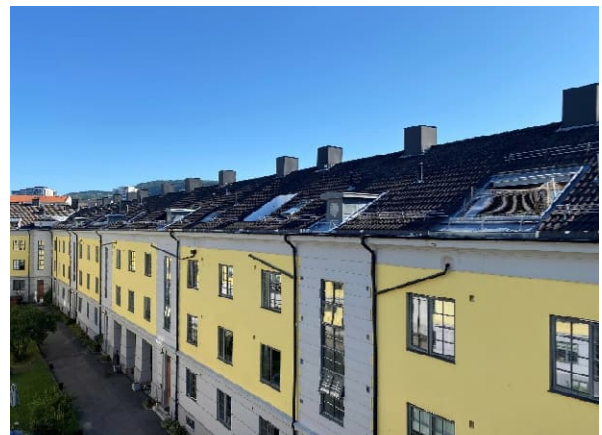
Snøfanger mangler flere steder

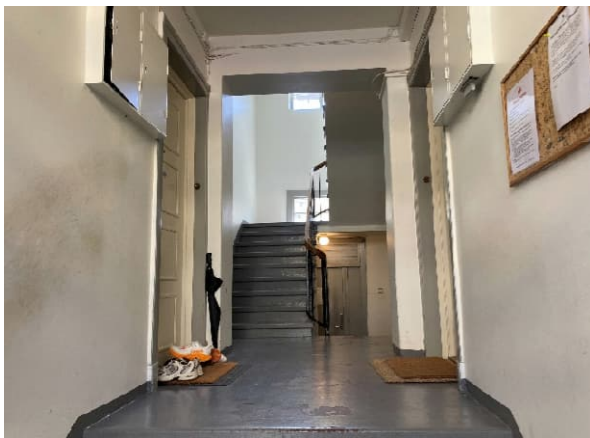
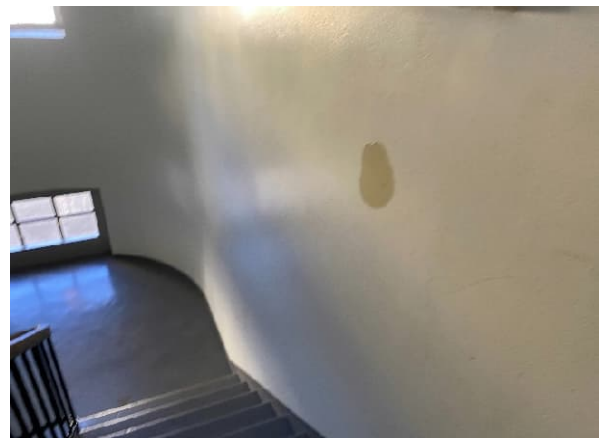
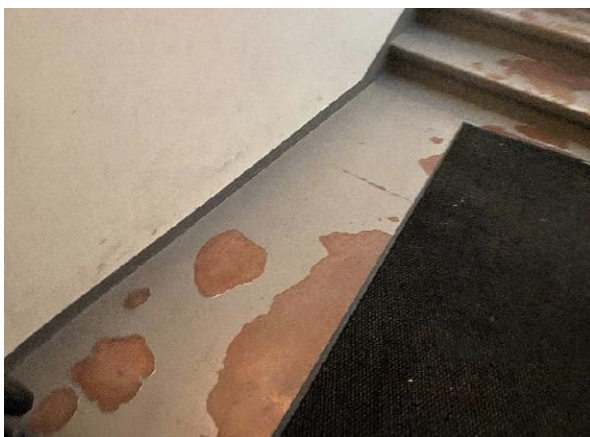
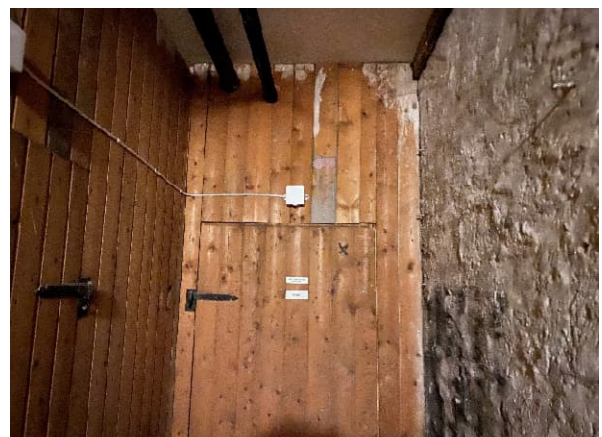
Gulv med malt, stålglattet betong. Det er kraftig slitasje med malingsavflassing og det ble registrert enkelte riss i overflater. Malte overflater bør behandles med egnet produkt.

Det registreres store vedlikeholdsetterslep i kjellerarealer, med sprekker og avskalling på vegger og i himlinger. Sprekker i vegger kan føre til at branncelleinndelingen ikke fungerer som tiltenkt.

Kjeller	Hugge ned løs puss og utbedre skader. Overflatebehandle/støvbinde vegger.	1 000 000,-
Oppganger	Overflatebehandle gulv og utbedre skader og bruksslitasje.	800 000,-
Ventilasjon	Rengjøring av sjakter og kanaler med intervall 5-8 år.	200 000,-
<b>Totalt</b>		<b>41 145 000,-</b>

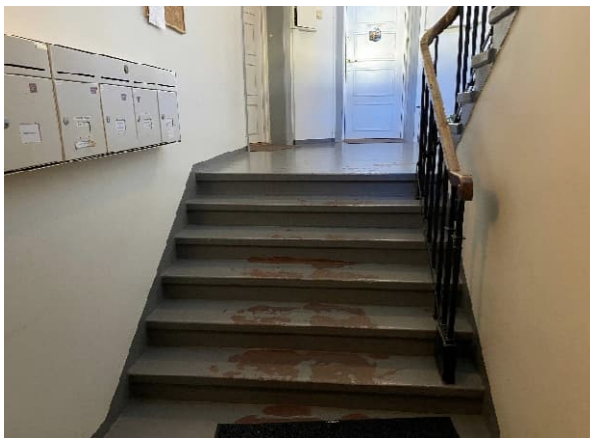
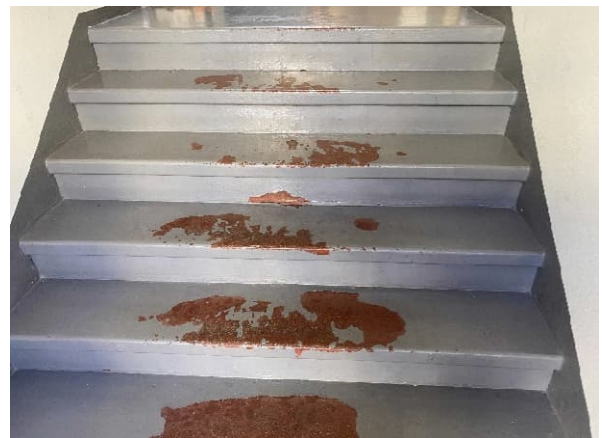
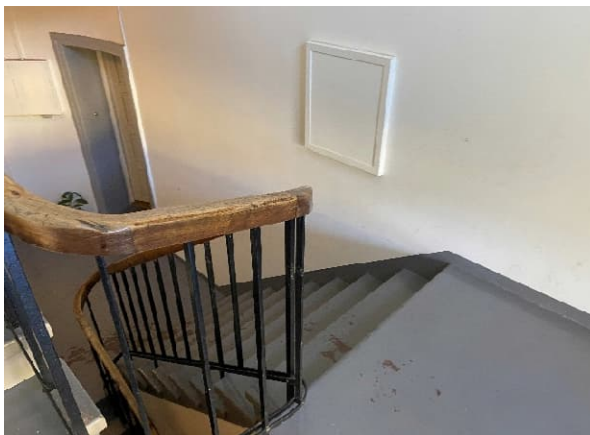
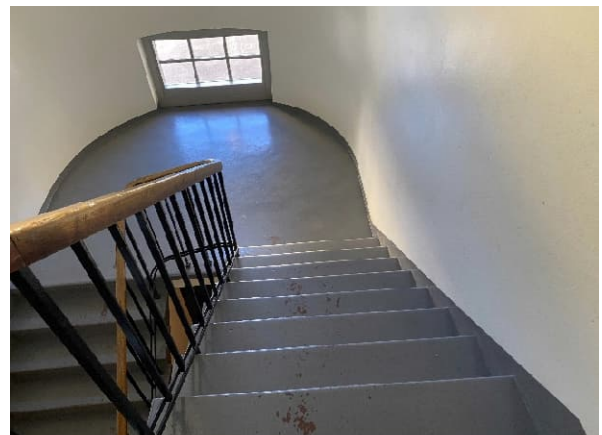
Trapper og repos av betong med malt overflate. Malingsavflassing og riss ble registrert.

Trappeneser har ikke kontrastmerke eller sklisikringslist.

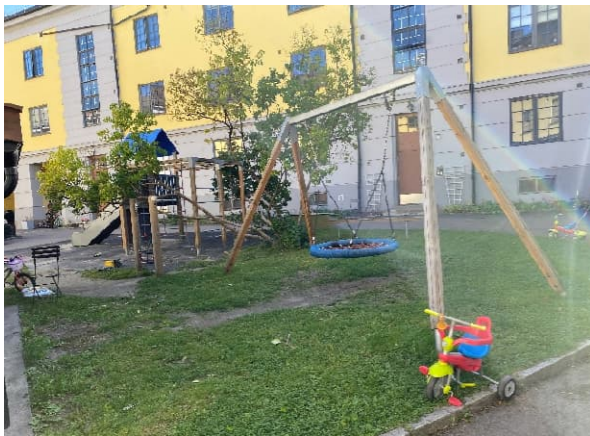
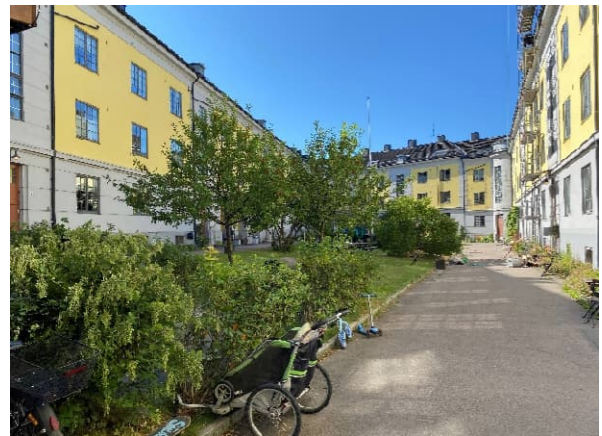
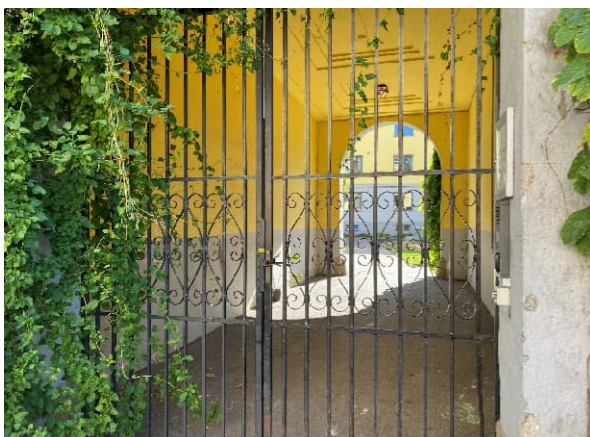
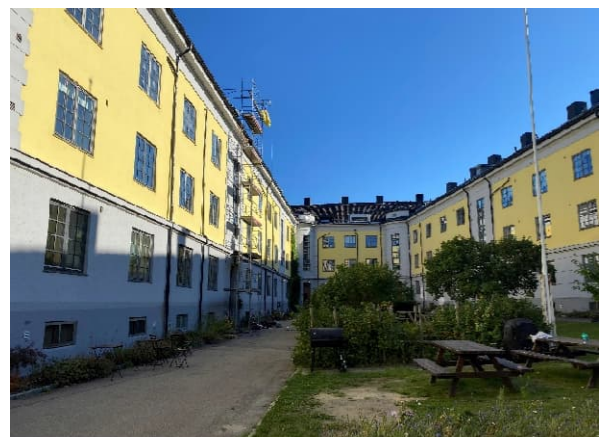
### Bommer og pullert

Smijernsporter i gårdsrom.
