# Tilstandsrapport

📍 Fredensborgveien 37 A, 0177 OSLO

# gnr. 208, bnr. 233

Befaringsdato: 19.02.2025

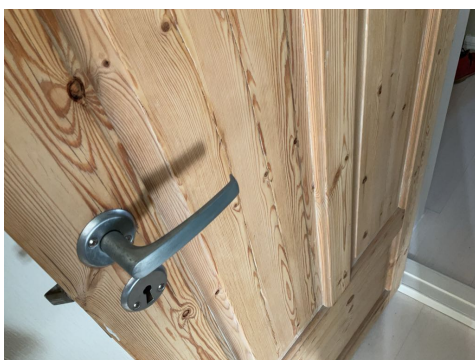
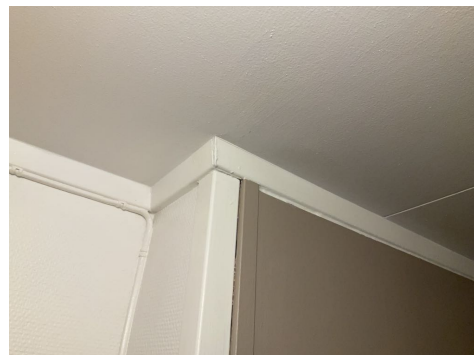
## ! TG 1 Innvendige dører

Fyllingsdører i treverk. Slipte i overflater.

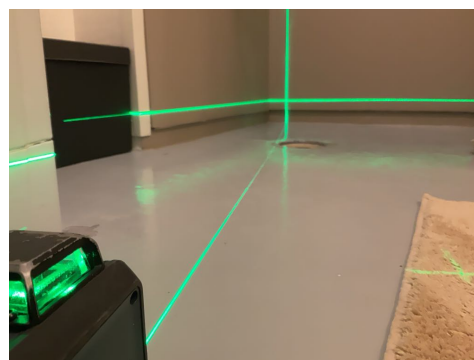
Gulvet har vinylbelegg. Varmekilde er panelovn på vegg ved toalett. Det ble registrert ca 35 mm høydeforskjell mellom topp sluk og gulv ved terskel. Vanntest viser at vann renner mot sluk i dusjsonen.

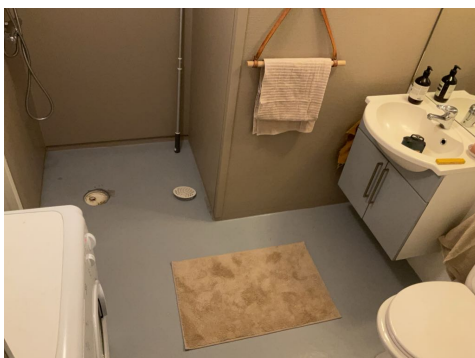
### ! TG 1 Sanitærutstyr og innredning

Servant på vegghengt servantskap. Gulvstående toalett. Dusjsone med forheng. Opplegg for vaskemaskin. Noe slitasje på servantskap. Anbefaler overflatebehandling.

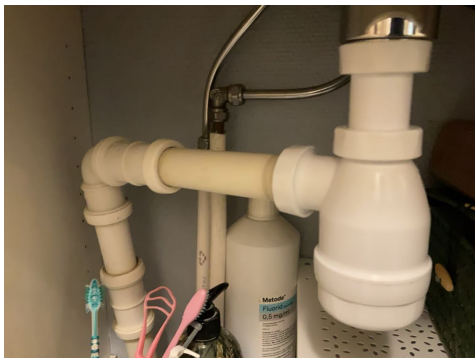
Avløp servant bad

Avløpsrør av plast. Synlig i servantskap bad og i kjøkkenskap med vask.
