Tilstandsrapport

ANDELSLEILIGHET I BOLIGBLOKK

Formerveien 2, 0684 OSLO

Befaringsdato: 04.09.2025

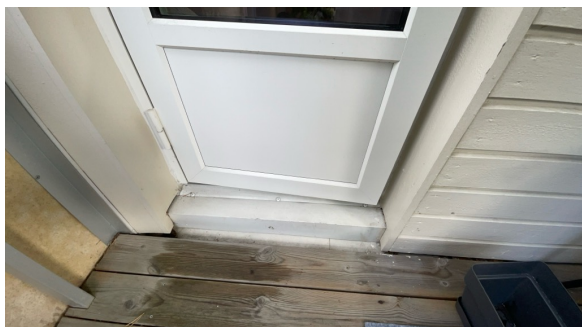
Balkongdør med isolérglass montert i 2015.

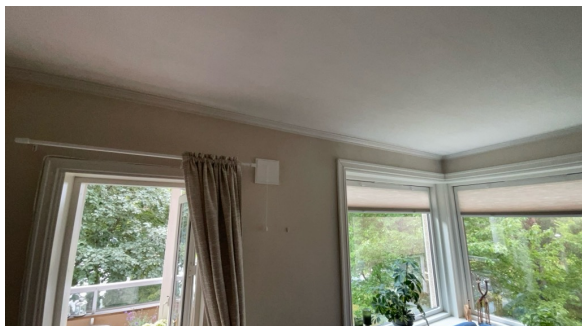
Lufteluke

Det er naturlig oppdriftsventilasjon i leiligheten. Det er luftespalter over vinduer og lufteluker i yttervegg.

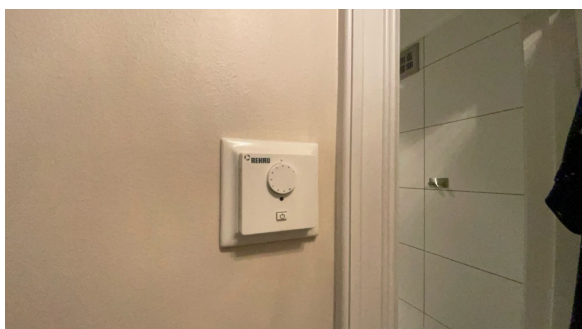
Varmekabler fra 2012 på badrom. Panelovner. Ildsted, nyere.
Det gis TG1 som varmekilder.

Termostatbryter for varmekabler.
