# Tilstandsrapport

📍 Dr. Dedichens vei 48, 0675 OSLO

# gnr. 142, bnr. 38

Oppdragsnr.: 21229-25021

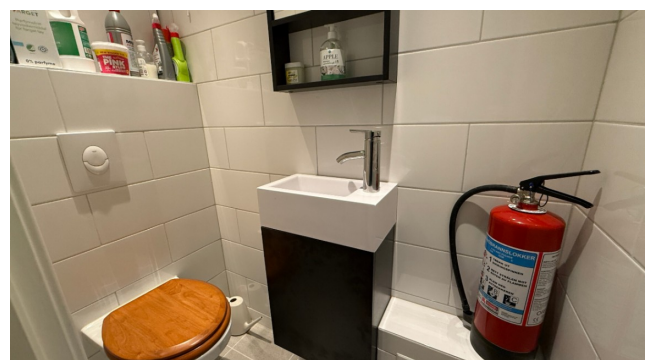
Rørskap er plassert i vegg over toalettet og stoppekraner bak luke i gulvhøyde.  
Mekanisk avtrekk i rommet og tilluft ved terskelen.

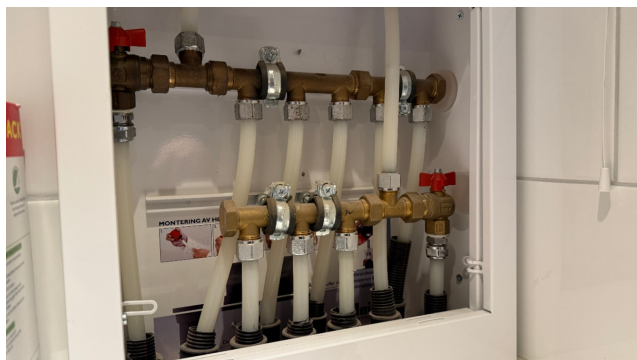
Undertegnede har ikke vurdert, kun beskrevet røranlegget av den grunn at dette krever spesielt utstyr og kompetanse.

Alder, fortetting og brudd kan være risikomomenter i et hvert anlegg. Tegn til dette ble ikke observert eller opplyst på befaringsdagen
