Tilstandsrapport

📍 Smalgangen 11, 0188 OSLO

gnr. 230, bnr. 421, snr. 124

Rapportdato: 04.10.2025

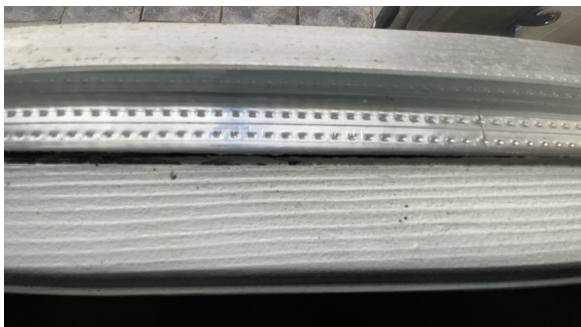
Produksjonsår

Vinduer med karm og rammer i treverk utstyrt med 2-lags isolerglass fra 2000 og 1990.

Vinduer med normal bruksslitasje ut i fra alder.

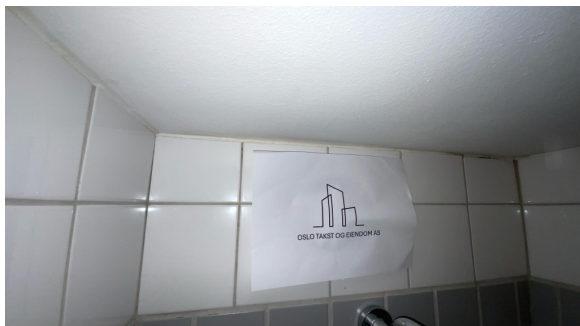
Papirtest

Avtrekk blir kontrollert med papir/ark.

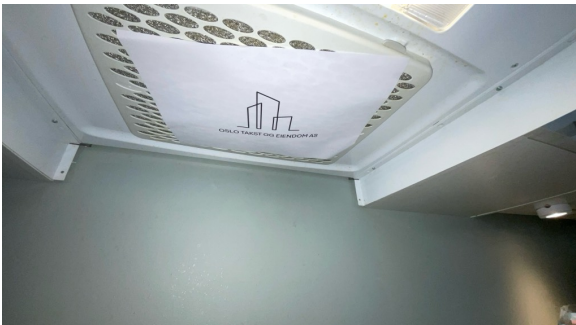
Papirtest

Ventilator blir kontrollert med papir/ark.

Det kan være løsningen strider mot borettslaget/sameiets vedtekter. Dette er ikke undersøkt av takstingeniøren. Ved ventilator med kullfilter gis tilstandsgrad 2 i henhold til NS 3600.
