Tilstandsrapport

Kjedehus

Bekkenstenveien 50 B, 0976 OSLO

Befaringsdato: 17.04.2026

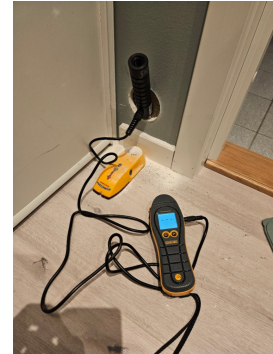
3 ETASJE > BAD

Hulltaking er foretatt uten å påvise unormale forhold. Hulltaking er foretatt ved/i garderobe. Fuktkvotemåling (vekt%) i konstruksjonen ble målt til 0. En fuktmåling i denne veggen utelukker ikke at det kan være fukt i andre vegger. Hulltaking er foretatt helt i kanten av rommets våtsone.

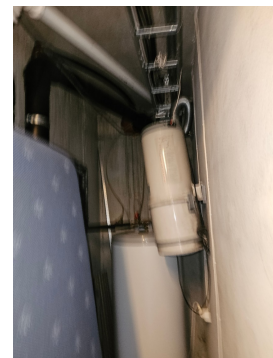
- Det bør etableres tilfredsstillende avrenning eller lekkasjesikring ved varmtvannstank.
- Det er ikke behov for utbedringstiltak siden tanken fungerer i dag, men ut ifra alder kan skader plutselig oppstå på eldre tanker.

Det bør etableres tilfredsstillende avrenning eller lekkasjesikring ved varmtvannstanken for å redusere risikoen for vannskader ved eventuell lekkasje. Alder på varmtvannstanken medfører økt risiko for plutselig svikt og lekkasje, noe som kan føre til omfattende vannskader på omkringliggende konstruksjoner.
