# Tilstandsrapport

Tomannsbolig, vertikaldelt

Jemsisvegen 4, 2383 BRUMUNDDAL

Befaringsdato: 05.02.2026

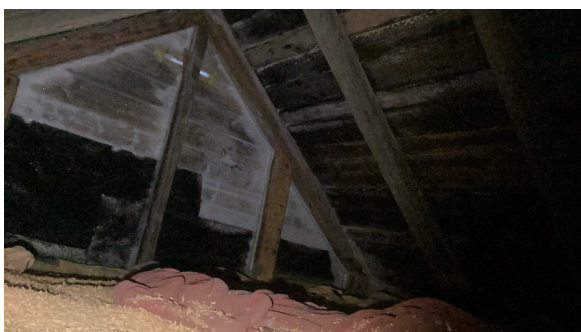
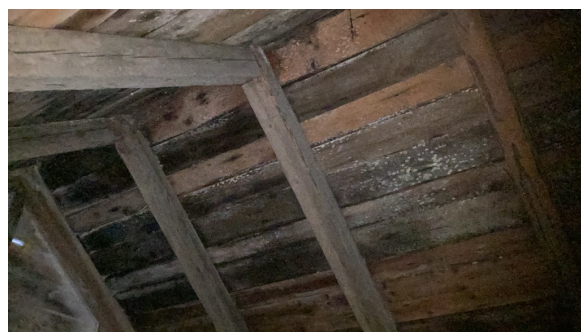
### Vurdering av avvik:

- Det er begrenset/dårlig ventilering av takkonstruksjonen.
- Det er påvist andre avvik:

- Lufting/ventilering bør forbedres.

Hver vår og høst bør man gjennomføre inspeksjoner av alle tak for å vurdere tilstanden og identifisere nødvendige tiltak. Mangelfullt eller feil vedlikehold kan redusere levetiden eller forårsake betydelige skader. Jeg anbefaler ytterligere undersøkelser. Store deler av takkonstruksjonen er skjult, og det kan derfor foreligge feil eller mangler som ikke er avdekket i rapporten. Eldre takkonstruksjoner har normalt dårligere bæreevne enn nyere konstruksjoner, noe som kan medføre behov for hyppigere inspeksjoner og snømåking i vinterperioder for å redusere risiko for overbelastning og svipt. Det er også økt risiko for fukt- og kondensproblematikk i eldre takkonstruksjoner, uten at slike forhold nødvendigvis er avdekket ved denne undersøkelsen. Jeg anbefaler nærmere undersøkelser av mulig fuktproblematikk, lufting og isolasjon i takkonstruksjonen, samt kontroll av konstruksjonens tilstand og bæreevne. Konsekvensen kan være redusert brukstid og fuktskader.

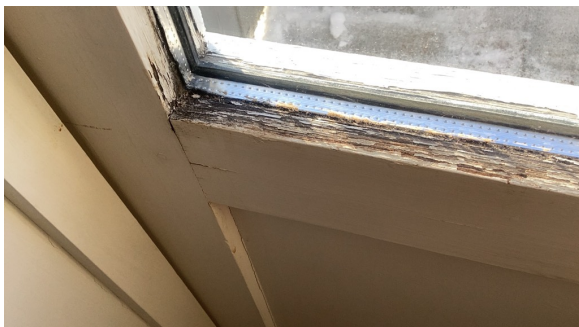
### Vurdering av avvik:

- Det er påvist dør(er) med fukt/råteskader.

Generelt behov for vedlikehold og utbedring. Bygningsdelen fungerer med dette avviket, men for å lukke avviket må det gjøres tiltak. Konsekvensen kan være høyere energitap på bygningen.

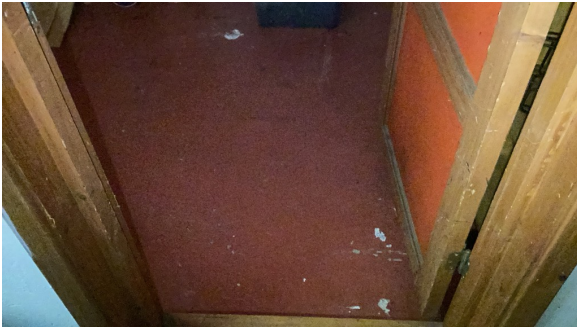
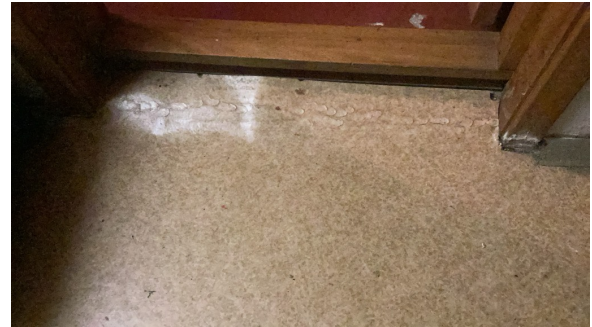
### Vurdering av avvik:

- Målt høydeforskjell på mellom 10 - 20 mm innenfor en lengde på 2 meter. Tilstandsgrad 2 gis med bakgrunn i standardens krav til godkjente måleavvik.
- Målt høydeforskjell på over 30 mm gjennom hele rommet. Tilstandsgrad 3 gis med bakgrunn i standardens krav til godkjente måleavvik.

Høydeforskjell målt innenfor 2 m til ca 13 mm. Retningsavvik målt gjennom rommet til ca 31 mm. Avviket ble registrert på soverom i loftsetasje, det gjøres oppmerksom på at det kun utføres stikkprøver på denne undersøkelsen, i henhold til NS 3600. Det gjøres oppmerksom på at eldre etasjeskillere erfaringsmessig kan ha skjulte skader, spesielt over grunnmur.

Jeg anbefaler ytterligere undersøkelser. Årsakene til avviket er ikke avdekket på grunn av begrensninger i denne rapportens undersøkelsesomfang. Dette krever ytterligere undersøkelser for å fastslå. Konsekvensene av avviket kan eksempelvis være fuktskader og redusert brukstid. Kostnadsestimatet innebærer kun kostnaden til å foreta ytterligere undersøkelser, det er vanskelig å fastsette en nøyaktig utbedringskostnad før omfang og årsak er fullstendig kartlagt. Utbedring av avvik vil sannsynligvis medføre høyere kostnader.

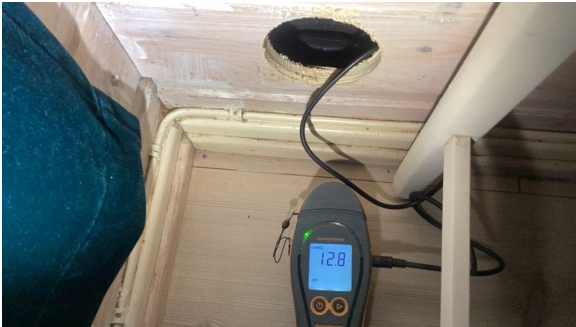
- Det er påvist indikasjoner på noe fuktgjennomtrenging i kjellergulv.
- Det er påvist indikasjoner på noe fuktgjennomtrenging inn i kjellermur.

Ved fuktmåling registrerte jeg tørre verdier.

Jeg anbefaler ytterligere undersøkelser av konstruksjonen. Årsakene til avviket er ikke avdekket på grunn av begrensninger i denne rapportens undersøkelsesomfang. Dette krever ytterligere undersøkelser for å fastslå. Konsekvensene av avviket kan eksempelvis være fuktskader og redusert brukstid.

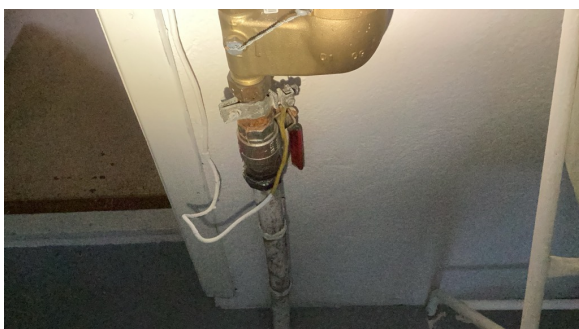
Stoppekran.

- Tidspunkt for utskiftning av vannledninger nærmer seg.
- Det er ikke behov for utbedringstiltak siden anlegget fungerer i dag, men ut ifra alder kan skader plutselig oppstå på eldre anlegg.

Jeg anbefaler kontroll av røropplegg utført av fagperson. Eldre rørinstallasjoner er normalt ikke lagt vannskadesikkert sammenlignet med installasjoner utført etter dagens krav. Eldre installasjoner har økt risiko for lekkasjer, og lekkasjer kan medføre omfattende fuktskader. Hyppigere inspeksjoner anbefales for eldre røranlegg. Konsekvensen av påviste avvik er for eksempel redusert brukstid og fuktskader.

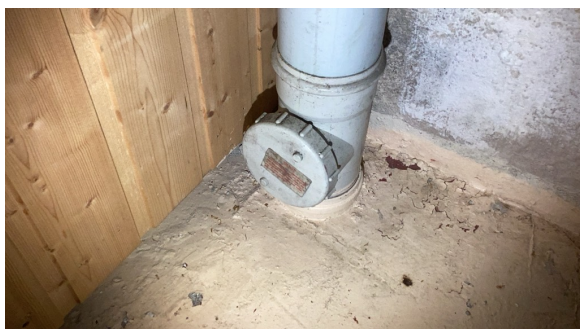
Stakeluke.

- Det er ikke behov for utbedringstiltak siden anlegget fungerer i dag, men ut ifra alder kan skader plutselig oppstå på eldre anlegg.
- Eldre avløpsrør har blant annet større sannsynlighet for lekkasjer, noe som kan føre til omfattende og kostbare vannskader i boliger.

Jeg anbefaler kontroll av røropplegg utført av fagperson. Konsekvensen av påviste avvik er for eksempel redusert brukstid og fuktskader.

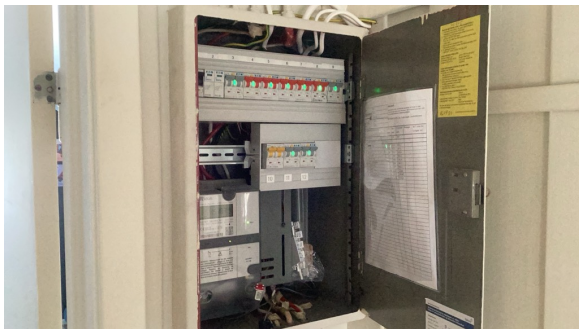
Sikringsskap.

Ja Deler av det elektriske anlegget er gammelt og har kort gjenværende brukstid.
