Tilstandsrapport

EIERSEKSJON I KLASSISK BOLIGGÅRD

Harald Hårfagres gate 5A, 0363 OSLO

Befaringsdato: 21.01.2026

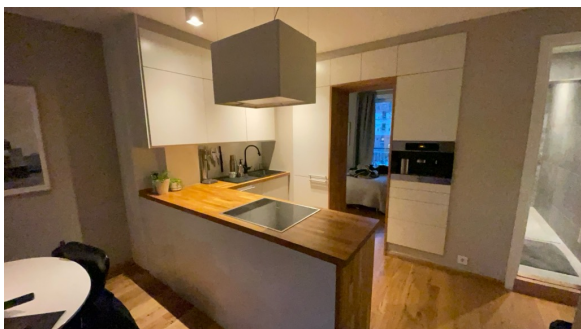
Kjøkken

2. ETASJE, LEILIGHET > KJØKKEN (ÅPEN LØSNING)

- Om mulig bør det etableres mekanisk/forsert avtrekk ut fra kokesonen.
