# Tilstandsrapport

ANDELSLEILIGHET I BOLIGBLOKK

Birch-Reichenwalds gate 27A, 0483  
OSLO

Oppdragsnr.: 18333-2238

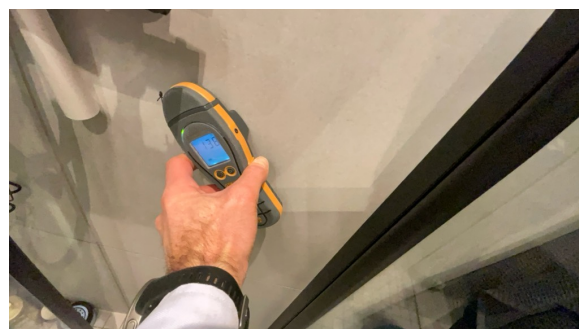
Ingen unormale utslag ved ordinært fuktsøk i dusj.

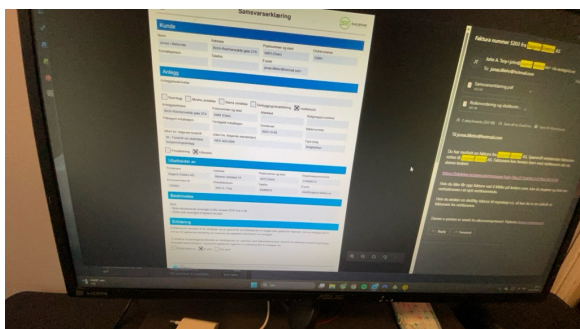
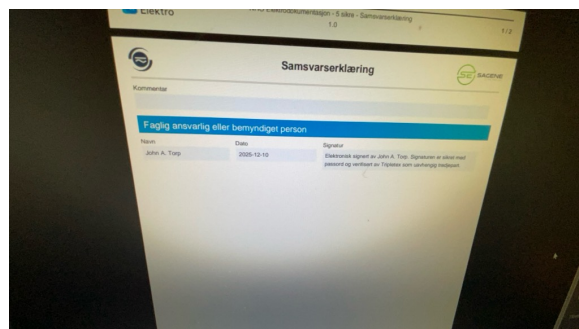
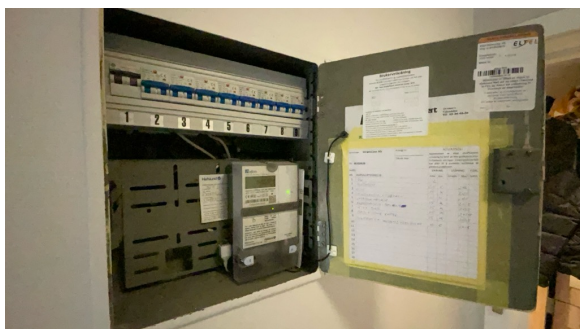
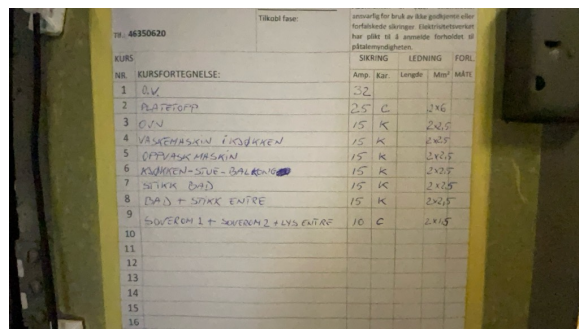
## Generell kommentar

Det anbefales å få utført en uavhengig el-kontroll da det ikke har vært gjort de siste 5 år. Evt. behov for oppgraderinger/utbedringer må vurderes av elektriker/el-takstmann.
