# Tilstandsrapport

📍 Lørenvangen 26, 0585 OSLO

# gnr. 124, bnr. 257

# Andelsnummer 35

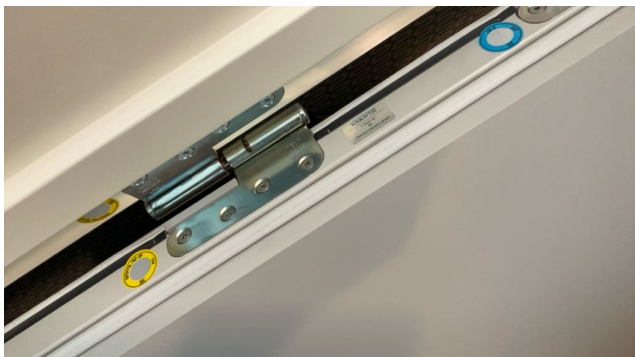
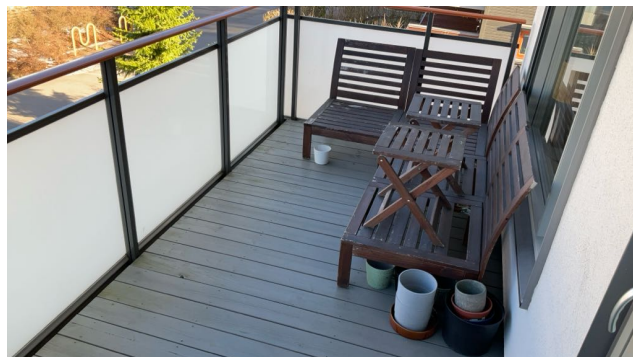
## ! TG 1 Balkonger, terrasser og rom under balkonger

Balkong på 6,4 m<sup>2</sup>. Tilkomst fra soverom. Utført på betong dekke. Det er lagt terrassebord i impregnert treverk. Det er montert belysning og stikkontakter. Avrenning mot ytterkant balkong. Rekkverk i stål med innfelte glassplater.

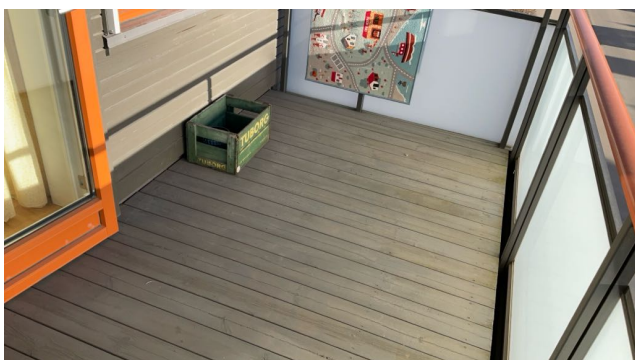
## ! TG 1 Balkonger, terrasser og rom under balkonger - 2

Balkong på 7,9 m<sup>2</sup>. Tilkomst fra stue. Utført på betong dekke. Det er lagt terrassebord i impregnert treverk. Det er montert belysning og stikkontakter. Avrenning mot ytterkant balkong. Rekkverk i stål med innfelte glassplater.

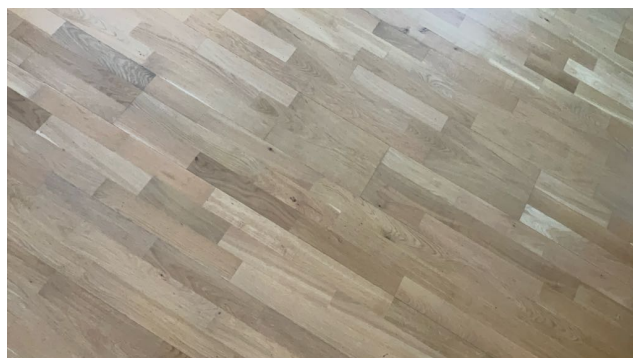
Hakk i gulv ved kjøkken.

## ! TG 1 Etasjeskille/gulv mot grunn

Frittbærende dekker utført i armert betong. Det ble registrert ca 5 mm planhetsavvik i stue-kjøkken. Tilsvarende avvik også i øvrige rom.

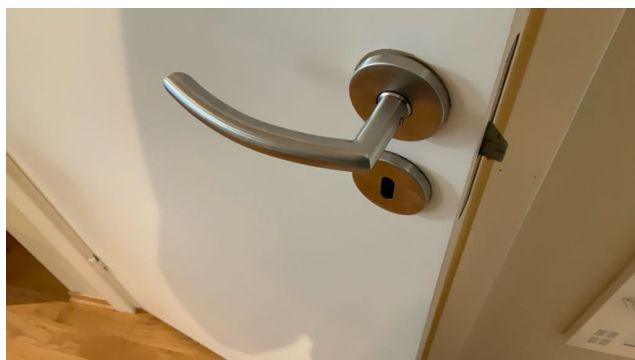
## ! TG 1 Innvendige dører

Lette glatte dører med bikubekjerne av papp

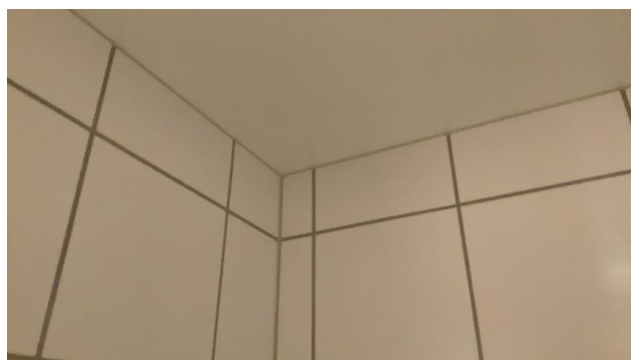
## ! TG 1 Overflater vegger og himling

Vegger: Fliser. Tak: Himlingsflater i metall.

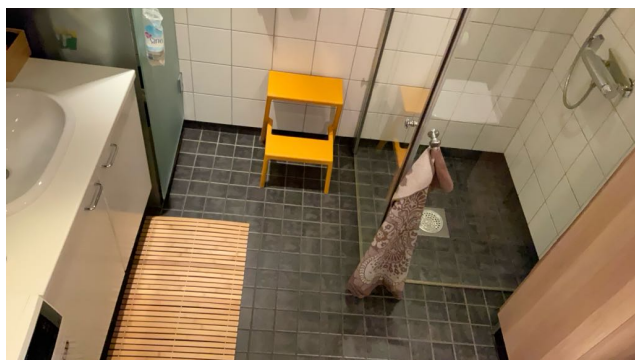
### ! TG 1 Sanitærutstyr og innredning

Vegghengt toalett med utenpåliggende susternekkasse. Benkeplate med innfelt servant. Vegghengte dusjdører i glass. Opplegg for vaskemaskin. Tørkeskap.

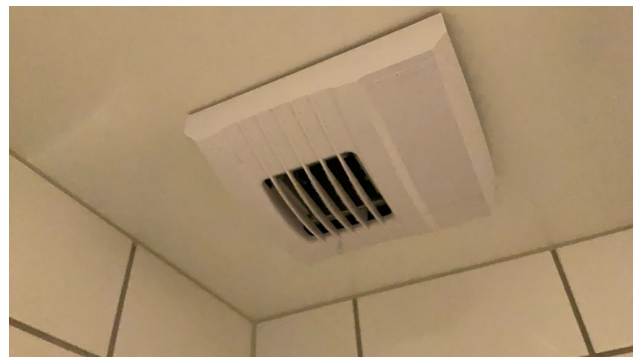
### ! TG 1 Ventilasjon

Avtrekksventil tilkoblet balansert ventilasjonsanlegg.

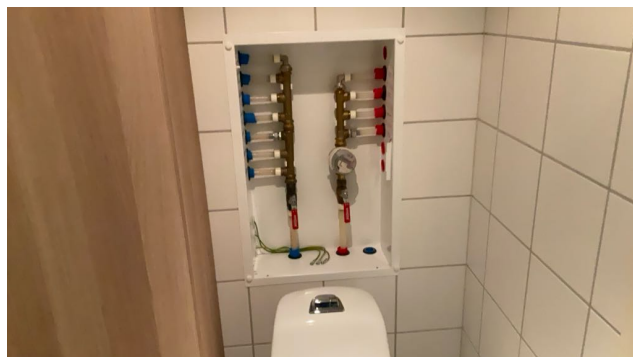
### TG 1 Vannledninger

Innvendige vannledninger er av plast (rør i rør). Det er besiktiget i rørskap. Fordelerskap med stoppekraner i bad.

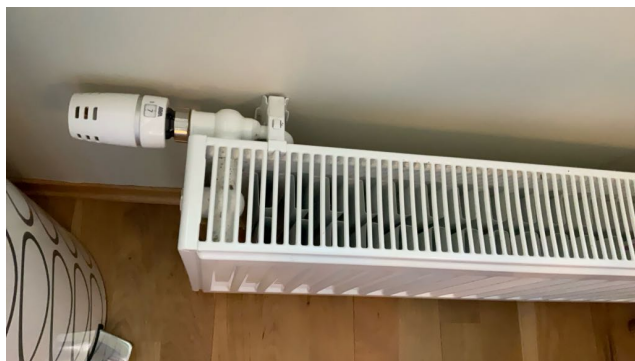
## TG 1 Vannbåren varme

Vannbåren varme med radiatorer.
