# Tilstandsrapport

Boligbygg med flere boenheter

Hertug Guthorms gate 25G, 3111 TØNSBERG

Befaringsdato: 19.12.2025

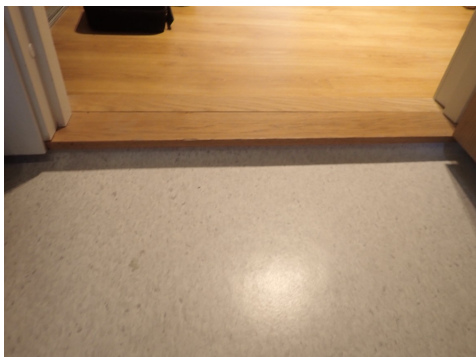
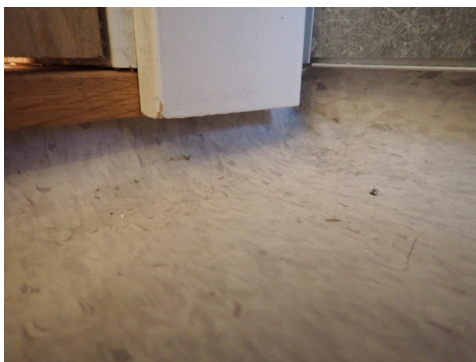
## 2.ETASJE > BAD/VASKEROM

Gulvet har vinylbelegg. Rommet har panelovn som varmekilde. Fall til sluk er målt til ca. 15 mm. Oppkant belegget/membran ved terskel dør til tilstøtende rom er over 15 mm.

### ! TG 2 Sluk, membran og tettesjikt

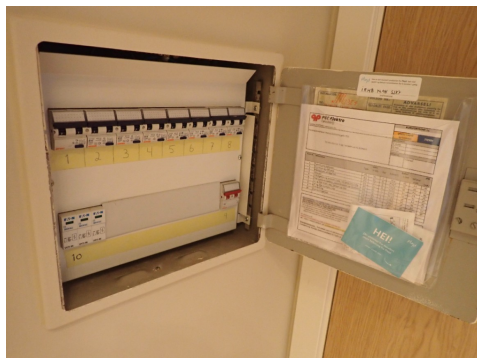
## Inntak og sikringsskap

10. Er det tegn på at kabelinnføringer og hull i inntak og sikringsskap ikke er tette, så langt dette er mulig å sjekke uten å fjerne kapslinger?  
**Nei**
11. Finnes det kursfortegnelse, og er den i samsvar med antall sikringer?  
**Ja**
12. Foreta en helhetsvurdering av det elektriske anlegget, dets alder, allmenne tilstand og fare for liv og helse. Bør det elektriske anlegget ha en utvidet el-kontroll?  
**Nei**

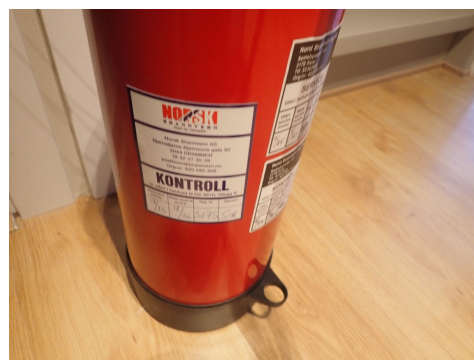
**Utstyr for varsling og slukking av brann**

Seriekoblede og felles røyk og brannvarslere i bygget. Slokkeapparat 6 kg skum kontrollert i 2025. Borettslaget sitt vedlikeholdsansvar.

1. Er det mangler for brannslukningsutstyr i boligen iht. forskriftskrav på søknadstidspunktet, men minst Byggeforskrift 1985?  
**Nei**
2. Er det mangler på røykvarsler i boligen iht. forskriftskrav på søknadstidspunktet, men minst Byggeforskrift 1985?  
**Nei**
3. Er det skader på røykvarslere?  
**Nei**
4. Er det skader på brannslukningsutstyr eller er apparatet eldre enn 10 år?  
**Nei**
