# Tilstandsrapport

📍 Sigurd Hoels vei 10, 0655 OSLO

# gnr. 128, bnr. 33

# Andelsnummer 179

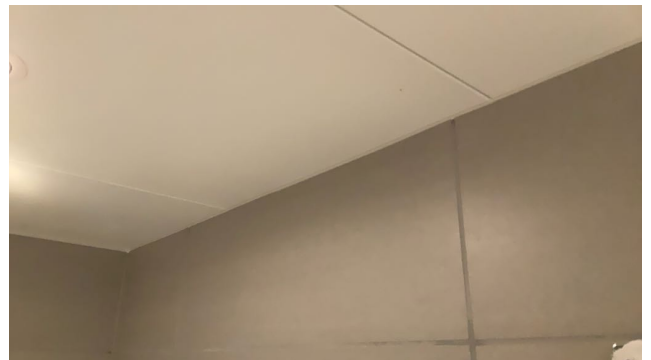
### ! TG 1 Overflater vegger og himling

Tak: Himlingsplater i metall. Vegger: Fliser.

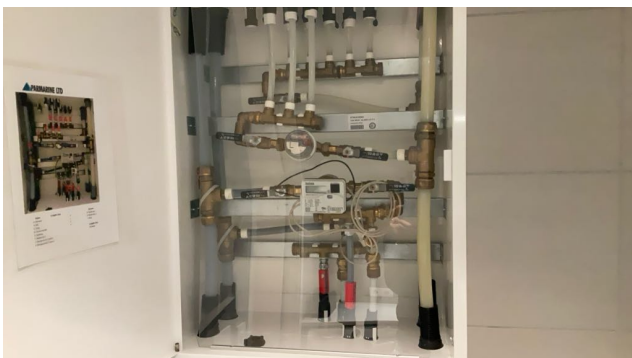
### ! TG 1 Vannledninger

Innvendige vannledninger er av plast (rør i rør). Det er besikket i rørskap.
