Tilstandsrapport

📍 Langbølgen 23, 1150 OSLO

Oppdragsnr.: 14146-1844

Boligbygg med flere boenheter - Byggeår: 1957

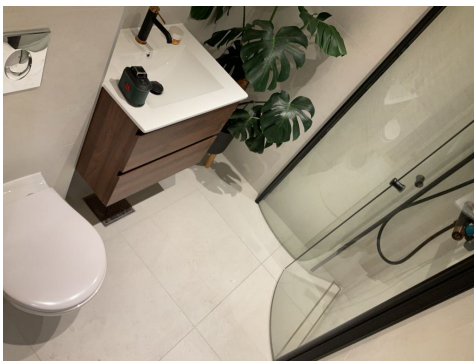
ETASJE > BAD

TG 2 Ventilasjon

Våtrommet fungerer med angitt avvik.
