# Tilstandsrapport

ANDELSLEILIGHET I BOLIGBLOKK

Sandefjordgata 3A, 0464 OSLO

Rapportdato: 01.09.2025

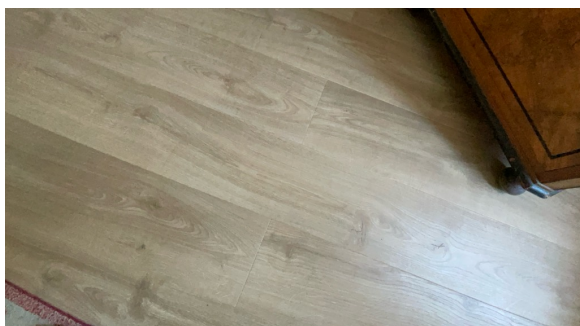
Laminat

Samtlige overflater er fullt brukbare og slitasjemerker i overflater er kun av kosmetisk betydning, ingen praktisk betydning mht. bruk.

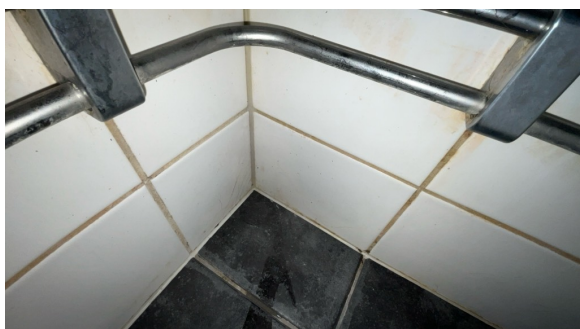
Dusjhjørne

Protimeter fuktapparat: Gjorde utslag langs sokkel i dusjhjørnet men forholdet ansees som ikke skadelig forutsatt korrekte utførte membranarbeider.

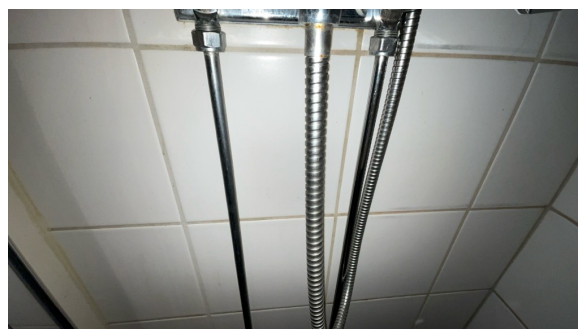
Overflate

Flislagte vegger. Malte plater i himling.  
Normalt bruksslitte silikon- og sementfuger.

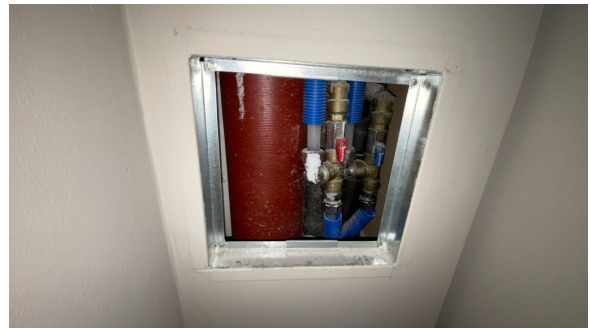
Stoppekraner

Fordelerskap: Nei. Evt. lekkasjevann fra vannrør blir ikke ledet til drensspalte i vegg på baderommet.

Lekkasjestopper: På kjøkken. Lekkasjestopperen vil stanse vanntilførselen til kun de rørstrekene som er tilkoblet.

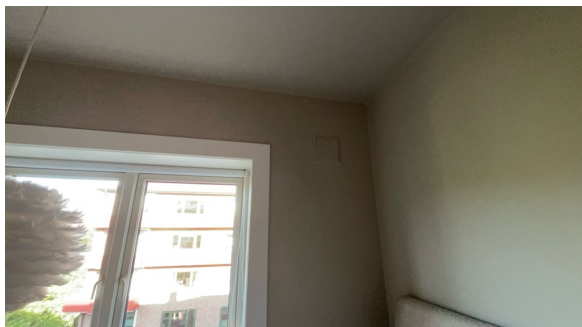
Lufteluke

Det er naturlig oppdriftsventilasjon i leiligheten. Det er luftespalter over vinduer og lufteluke i yttervegg på soverommet.
