# Tilstandsrapport

📍 Strengsdalveien 4 C, 3140 NØTTERØY

# gnr. 107, bnr. 51

Befaringsdato: 04.06.2026

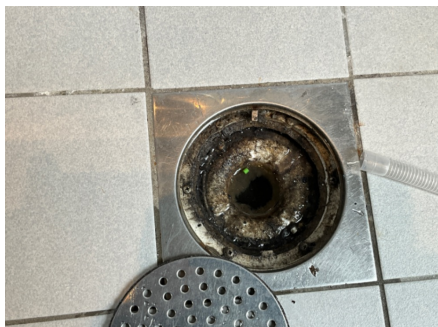
- Overvåk tilstanden jevnlig. For å få tilstandsgrad 0 eller 1 må tettesjiktet skiftes ut, men tidspunktet for når dette er nødvendig er vanskelig å si noe om. Ved renovering, påse at alle forhold med tettesjiktet, våtsone, sluk, røranlegg mv. dokumenteres.
