Tilstandsrapport

Enebolig

Skåeveien 19, 3145 Tjøme

Rapportdato: 20.05.2026

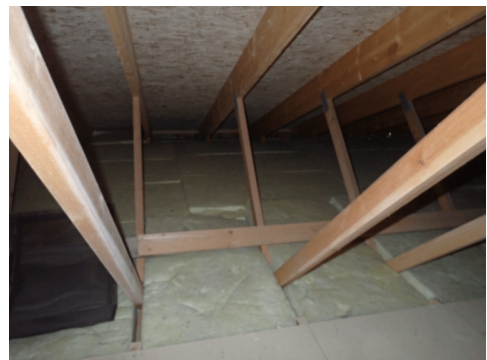
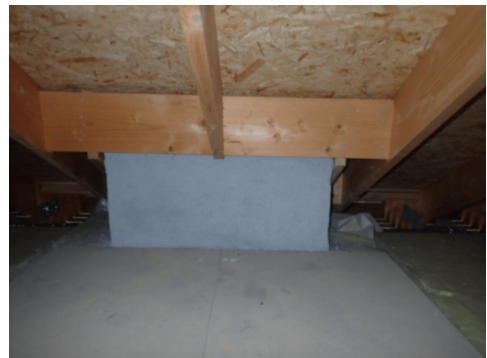
Takkonstruksjonen har W-takstoler i tre. Isolasjon fra byggeår og luftet loft. Ingen lekkasjer eller skjolder er registrert på befaring.

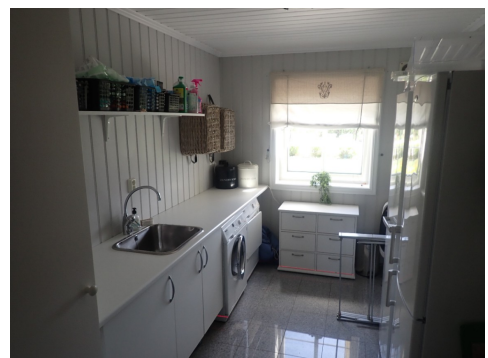
Vindu og tilhørende materialer i våt sone må jevnlig kontrolleres for eventuell fuktbelastning. Vindu og tilhørende materialer må jevnlig kontrolleres for eventuell fuktbelastning.

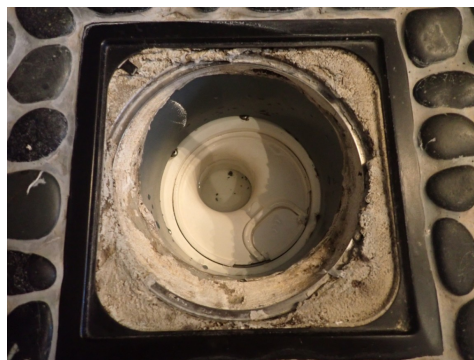
- Det er viktig å merke seg at levetiden til en membran varierer basert på kvalitet, installasjon og bruk. Eldre membraner kan bli sprø og sprekke opp, noe som fører til at de mister sin vanntettende funksjon. Dette kan resultere i vannlekkasjer gjennom vegger og gulv og fuktskader.

Sluk må ha jevnlig ettersyn og jevnlig rensk. Konsekvens kan være at sluk går tett.

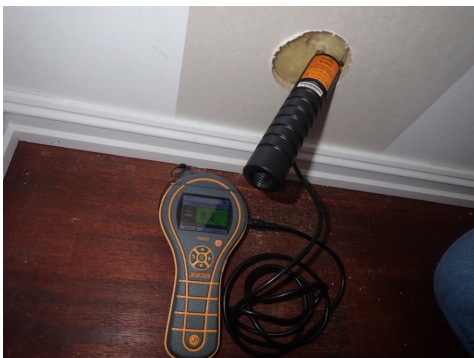
Hulltaking er foretatt fra soverom inn i vegg mot våt sone uten å påvise unormale forhold.

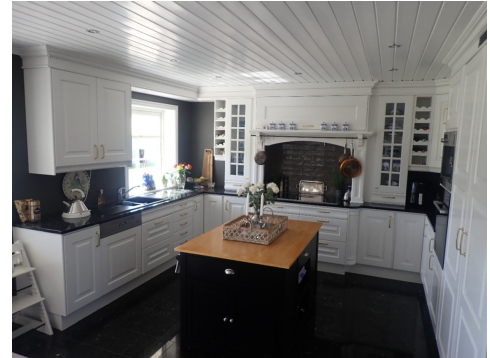
Kjøkkenet har innredning av heltre Drømmekjøkken med profilerte fronter. Benkeplaten er av stein larvikitt. Det er kjølfryseskap, oppvaskmaskin, induksjonstopp og stekeovn. Integreert kjølehjørne. Det har tidligere vært lekkasje i skap.

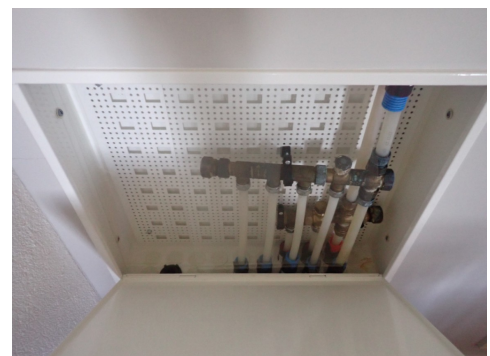
Innvendige vannledninger er av plast (rør i rør). Det er besiktiget i rørskap. Noe vannledninger av kobber. rørskap i teknisk rom ikke åpnet på grunn manglende nøkkel til skapet.

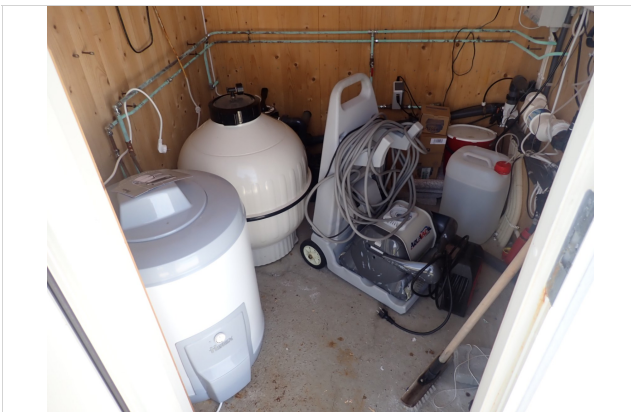
Teknisk anlegg er ikke vurdert.

Bygget er ikke tilstandsvurdert ihht Forskrift til avhendingslova og NS3600. Dette er kun en enkel beskrivelse.

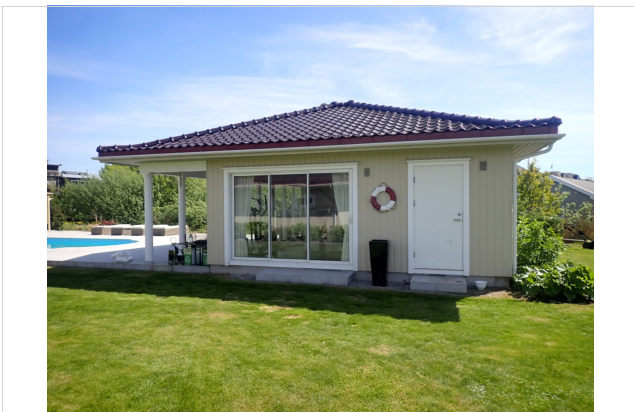
Badehuset fremstår i god tilstand . Begrenset vurdering .

Bygget er ikke tilstandsvurdert ihht Forskrift til avhendingslova og NS3600. Dette er kun en enkel beskrivelse.
