# Tilstandsrapport

Enebolig

Hellaveien 4, 3140 NØTTERØY

Befaringsdato: 21.08.2025

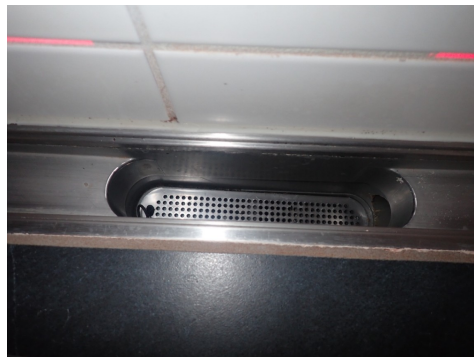
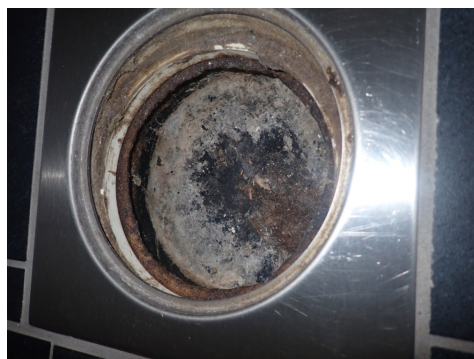
#### ! TG 1 Sluk, membran og tettesjikt

Det er slukrenne ved vegg i dusjsonen og ukjent tettesjikt/membran. Det er sluk under vask type sluk med direkte vannføring til sluk i dusj.

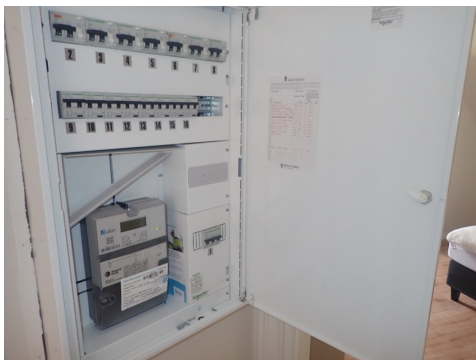
Åpne ledninger i kobling uten beskyttelse soverom i 2. etasje
