# Tilstandsrapport

Flermannsbolig

Kjærlighetsstien 21B, 3112 Tønsberg

Befaringsdato: 05.05.2025

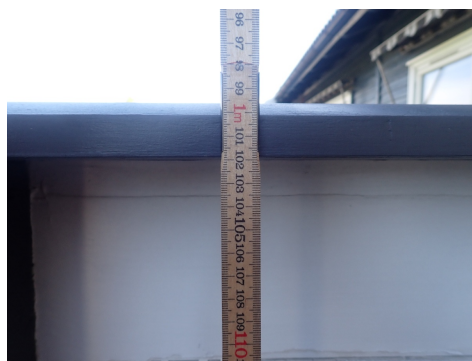
Balkong ut for stue i 2. etasje bygget i tre og impregnerte materialer. Rekkverk i tre.

Terrasse ut for stue i 1. etasje bygget på terreng.

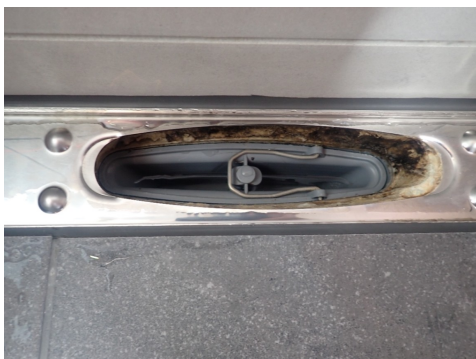
## ! TG 1 Sluk, membran og tettesjikt

Det er slukrenne ved vegg i dusjsonen og smøremembran med ukjent utførelse.

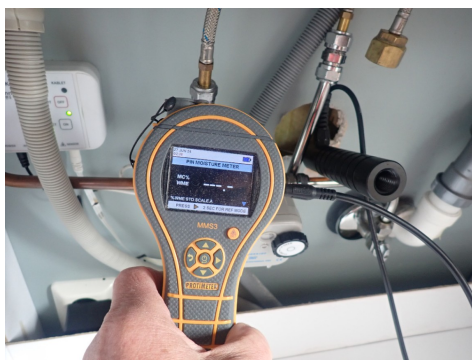
## ! TG 0 Tilliggende konstruksjoner våtrom

Hulltaking er foretatt fra kjøkken inn i vegg mot våt sone dusj uten å påvise unormale forhold.

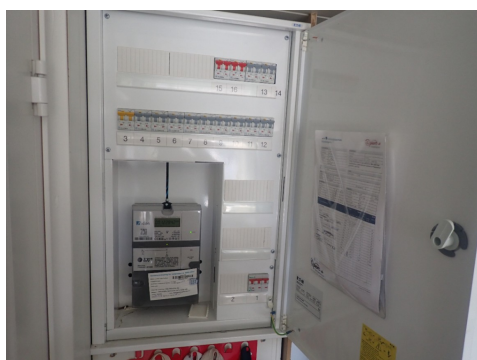
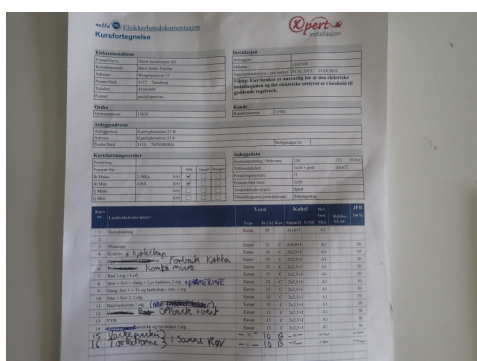
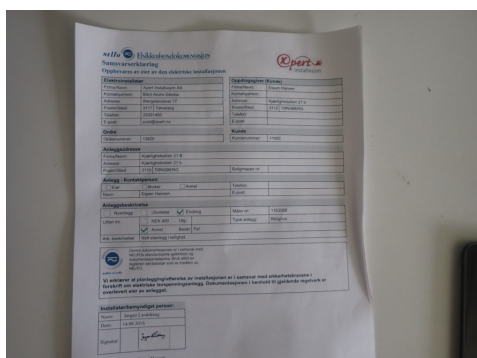
10. Er det tegn på at kabelinnføringer og hull i inntak og sikringsskap ikke er tette, så langt dette er mulig å sjekke uten å fjerne kapslinger?  
**Nei**
11. Finnes det kursfortegnelse, og er den i samsvar med antall sikringer?  
**Ja**
12. Foreta en helhetsvurdering av det elektriske anlegget, dets alder, allmenne tilstand og fare for liv og helse. Bør det elektriske anlegget ha en utvidet el-kontroll?  
**Nei**

Samsvarserklæring fra 2016 (forrige eier).
