Bekkefaret 37 - Nabolaget Tagtvedt - vurdert av 20 lokalkjente

Befaringsdato: 29.04.2025

Tilstandsrapport

TOMANNSBOLIG

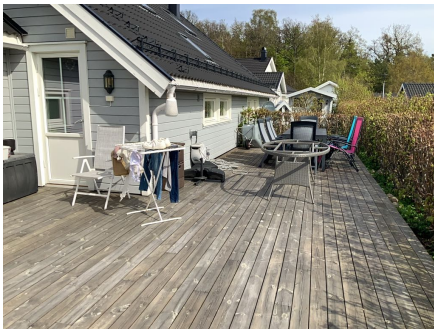
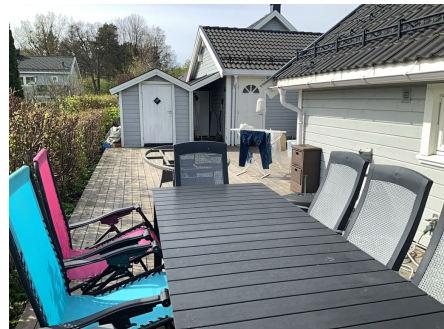
TE 1 Balkonger, terrasser og rom under balkonger - 2

Terrasse i treverk ca 26 m2 utenfor stuen og med utgang til hagen. Motorisert terrassemarkise med fjernkontroll.
