# Tilstandsrapport

Boligbygg med flere boenheter

Pontoppidans gate 9 B, 0462 OSLO

Befaringsdato: 16.01.2026

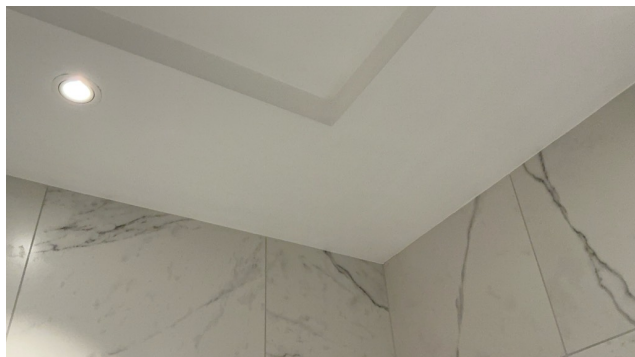
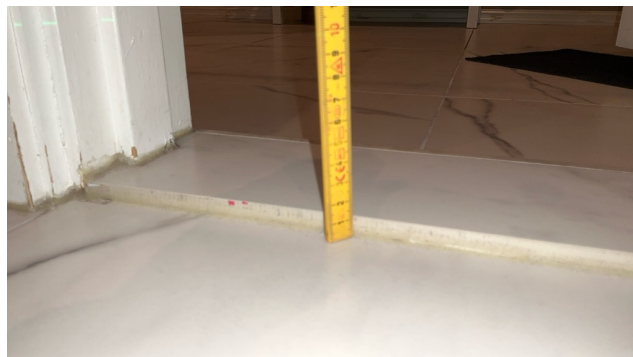
## 1. ETASJE > BAD

### TG 2 Overflater Gulv

#### Vurdering av avvik:

Terskel bør forhøyes ca 10 mm for å hindre at et eventuelt lekkasjevann renner ut av badet.

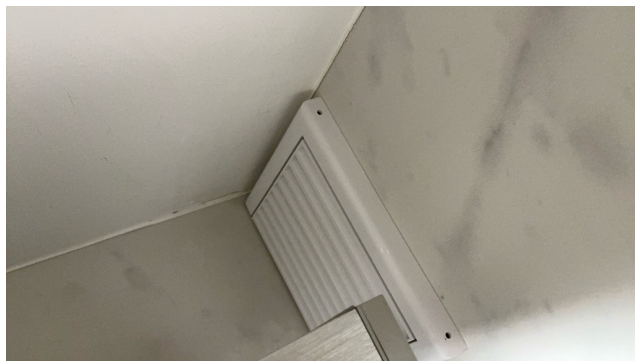
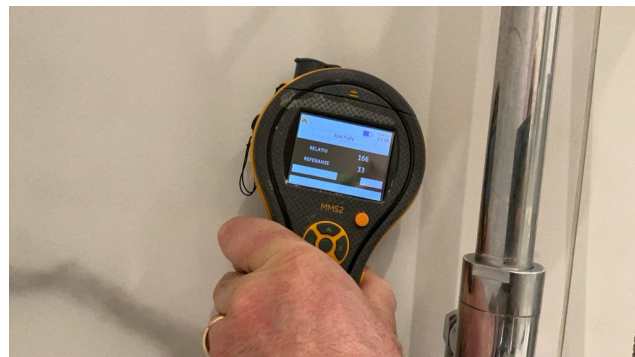
## 1. ETASJE > BAD

Søk etter fuktvariabler med fuktsøk i vegger våtsone bad. Apparat benyttet er Protimeter MMS 2. Merk at utførte kontroller ikke kan utelukke eventuell fukt i konstruksjonen.

Hulltaking er utført i tilliggende konstruksjoner. Fuktkontroll med Protimeter MMS viste ingen avvik. Utført i vegg mot bad fra garderobe.

Det er for øvrig utført søk etter fuktvariabler, med Protimeter MMS fuktsøker apparat på aktuelle vegger. Samt generell inspeksjon overflater. Det ble ikke registrert unormale forhold som kan tilsa tegn på fuktproblematikk. .
