# Tilstandsrapport

Gausengaten 10B, 3080 HOLMESTRAND
-

Befaringsdato: 19.03.2026

Rapportdato: 27.03.2026

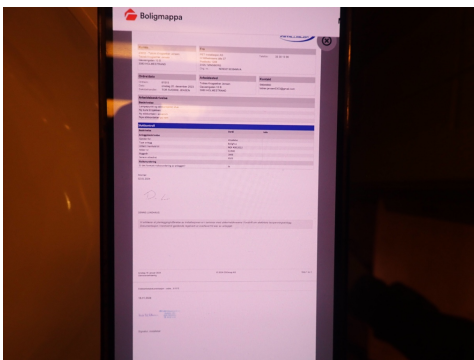
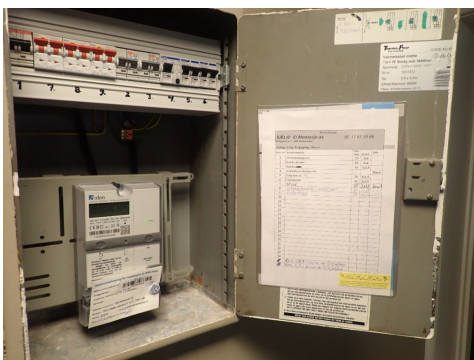
## Inntak og sikringsskap

10. Er det tegn på at kabelinnføringer og hull i inntak og sikringsskap ikke er tette, så langt dette er mulig å sjekke uten å fjerne kapslinger?  
**Nei**
11. Finnes det kursfortegnelse, og er den i samsvar med antall sikringer?  
**Ja**
12. Foreta en helhetsvurdering av det elektriske anlegget, dets alder, allmenne tilstand og fare for liv og helse. Bør det elektriske anlegget ha en utvidet el-kontroll?  
**Nei**
