# Tilstandsrapport

Fritidsbolig

Lomtjernvegen 334 , 3540 NESBYEN

Befaringsdato: 15.11.2025

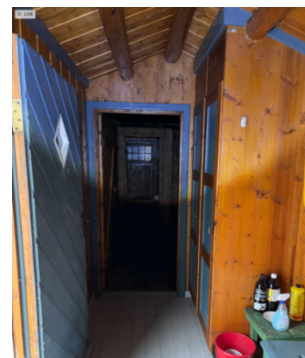
## ! TG 1 Andre innvendige forhold

Fast skapinnredning med familiekøye i stue/sovealkove, fast skap med enkelt seng på kjøkkenet, samt fast skapinnredning i vindfang.

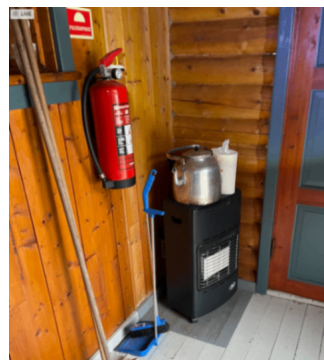
1. Er det mangler for brannslukningsutstyr i boligen iht. forskriftskrav på søknadstidspunktet, men minst Byggeforskrift 1985?  
**Nei**
2. Er det skader på brannslukkingsutstyr eller er apparatet eldre enn 10 år?  
**Ja Brannslukningsapparatet er eldre enn 10 år og må erstattes i henhold til gjeldende sikkerhetsanbefalinger.**
3. Er det mangler på røykvarsler i boligen iht. forskriftskrav på søknadstidspunktet, men minst Byggeforskrift 1985?  
**Ja I soverommet, som har separat adkomst fra utsiden, er det ikke montert røykvarsler. Dette er ikke i samsvar med anbefalingene for brannsikkerhet**
4. Er det skader på røykvarslere?  
**Nei**

Kostnadsestimat: Under 20 000
