Tilstandsrapport

Boligbygg med flere boenheter

Smålensgata 8 A, 0657 OSLO

Rapportdato: 27.05.2026

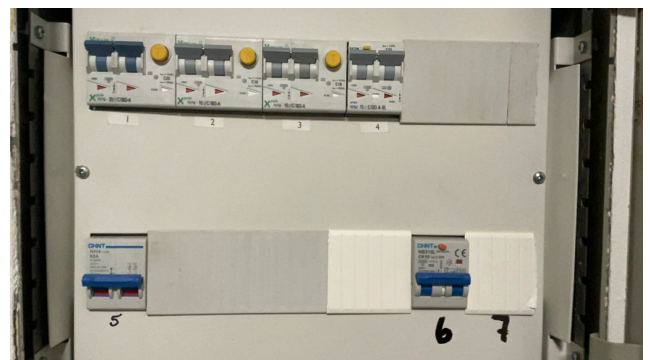
Inntak og sikringsskap

10. Er det tegn på at kabelinnføringer og hull i inntak og sikringsskap ikke er tette, så langt dette er mulig å sjekke uten å fjerne kapslinger?
Nei
11. Finnes det kursfortegnelse, og er den i samsvar med antall sikringer?
Ja
12. Foreta en helhetsvurdering av det elektriske anlegget, dets alder, allmenne tilstand og fare for liv og helse. Bør det elektriske anlegget ha en utvidet el-kontroll?
Ja Det er ikke utført kontroll av anlegg siste 5 år. Anbefales på generelt grunnlag, da feil/avvik kan forekomme over tid og ikke alltid mulig å oppdage på enkel kontroll av anlegg.
