# Tilstandsrapport

📍 Sigrid Undsets vei 3, 0669 OSLO

# gnr. 140, bnr. 31

Rapportdato: 02.06.2025

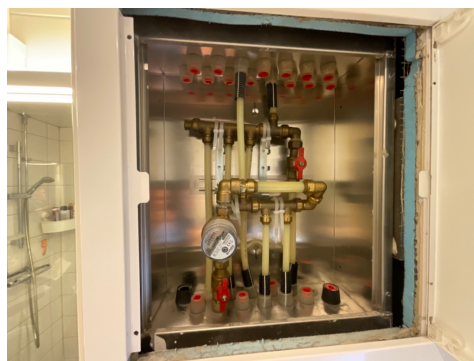
Til info:

Rørkursene for rør-i-rør systemet bør merkes for å sikre enkel identifisering ved fremtidige reparasjoner eller vedlikehold. Dette var imidlertid kun en anbefaling ved etableringen av anlegget.

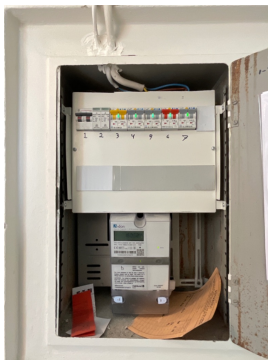
Takstmannen er ikke autorisert på El-anlegg. Kommentarer vedrørende dette punktet er basert på generell kunnskap. Det elektriske anlegget er ikke vurdert utover visuell besiktigelse i denne rapporten da dette krever spesiell kompetanse og autorisasjon. Eventuelle innfelt lys er ikke tatt ned da takstmannen ikke har tilfredstillende kompetanse til å ivareta egen sikkerhet. Spørsmål 1-7 er besvart av eier.
