Tilstandsrapport

Boligbygg med flere boenheter
-

Årstadveien 17 C , 4380 HAUGE I DALANE
-

gnr. 55, bnr. 48

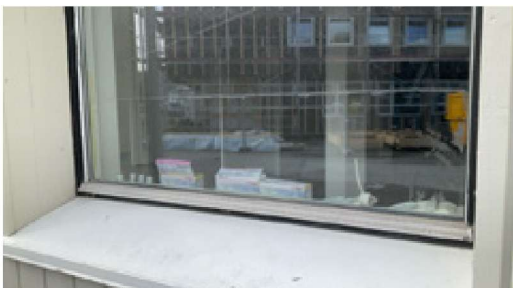
TO 1 Vinduer

Vinduer er utført i tre og plastkonstruksjon med isolerglass.

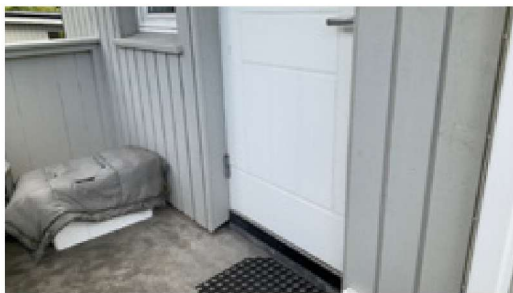
TO 2 Utvendige trapper

Utvendig trapp er utført i betongkonstruksjon.

Vurdering av avvik:

- Det er avvik:

- Tiltak:

Det er ikke nødvendig med umiddelbare tiltak.

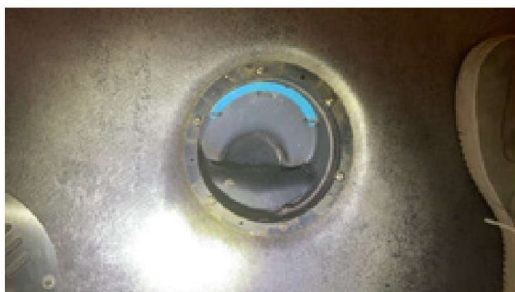
Beskrivelse

Gulvsluk er utført i plast og det er synlig membran som er ført ned bak klemring.

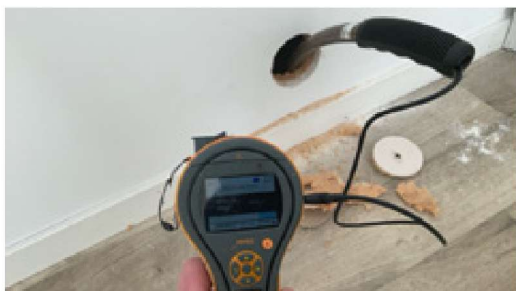
Hulltaking er foretatt i soverom som er tilstøtende vegg bak toalett uten å påvise avvik, ettersom det ikke var mulig å hullta bak dusj da denne står mot annen boenhet og fellesareal.

Måleresultat under 8% vises ikke på måleinstrument - tørr måling.
