# Tilstandsrapport

Boligbygg med flere boenheter

Nygårdveien 22, 3140 Nøtterøy

Befaringsdato: 05.03.2026

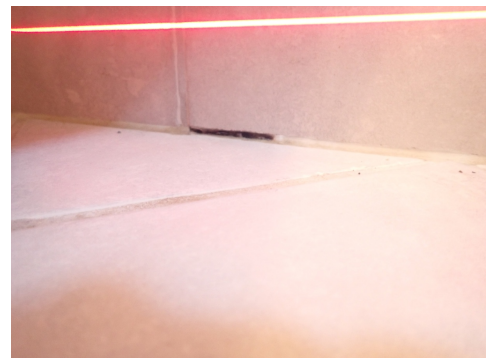
Det er riss i fuge/åpen fuge på vegg innbygget toalettsisterne.

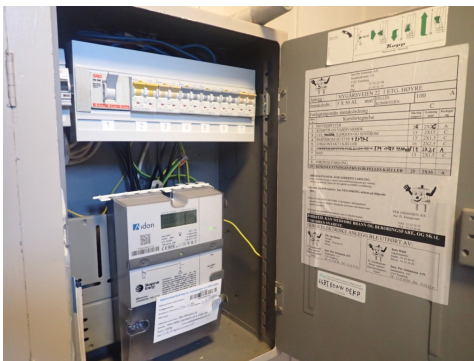
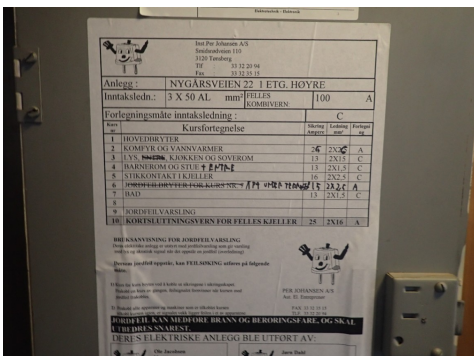
11. Foreta en helhetsvurdering av det elektriske anlegget, dets alder, allmenne tilstand og fare for liv og helse. Bør det elektriske anlegget ha en utvidet el-kontroll?

**Ja På grunnlag av alder på anlegget anbefales det kontroll av el-anlegget.**
