Tilstandsrapport - NS 3600

Jettegryta 11A

1405 Langhus

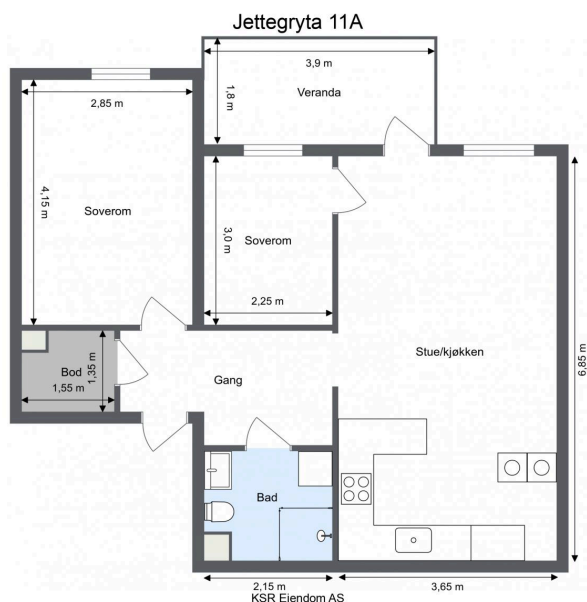
Planskissen er ikke målbar og er kun ment å være en illustrasjon av planløsning. Skissen gjør ikke krav på å være korrekt. Dette gjelder særskilt eventuelle mål som måtte fremkomme. Er mål viktig for bruker av skissen må det tas egne mål. Planskissen kan kun brukes etter avtale med KSR Eiendom AS
