# Tilstandsrapport

Vadmyrveien 26, 5172 LODDEFJORD

# gnr. 124, bnr. 94

Sum areal alle bygg: BRA: 83 m<sup>2</sup> BRA-i: 74 m<sup>2</sup>

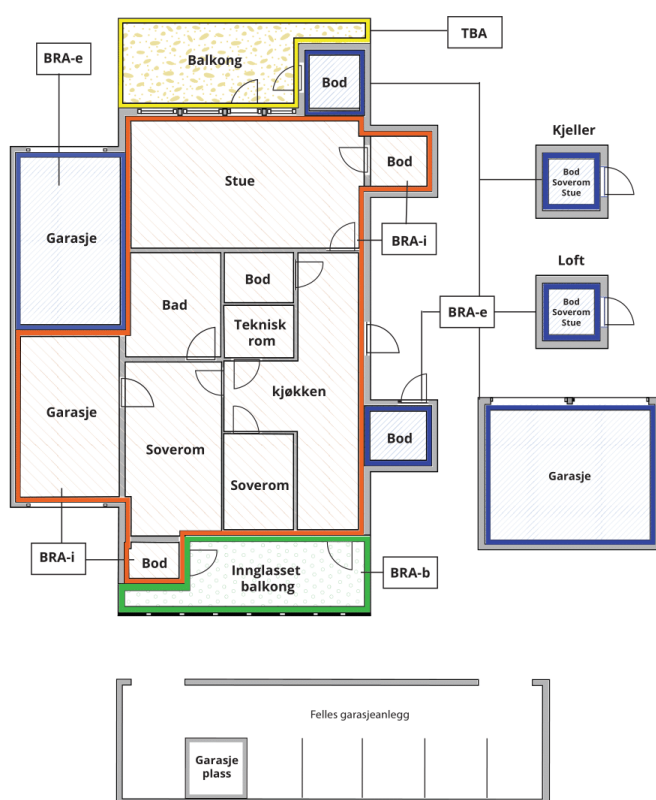
$$\text{BRA} = \text{BRA-i} + \text{BRA-e} + \text{BRA-b}$$

Bruksarealet for bygningen er bruttoarealet minus arealet som opptas av yttervegger.

Carport og/eller garasjeplass i felles garasjeanlegg er ikke måleverdig areal
