# Tilstandsrapport

📍 Hordagaten 18, 5055 BERGEN

# gnr. 158, bnr. 323

# Andelsnummer 1

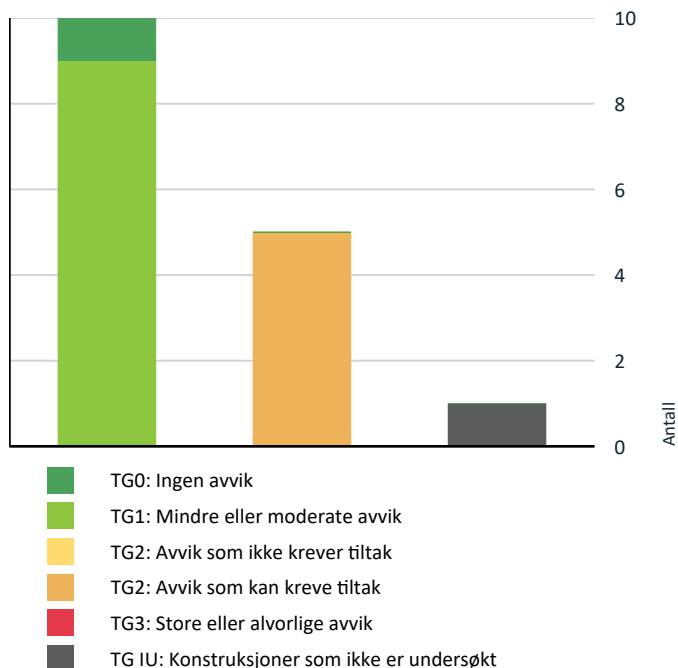
## Fordeling av tilstandsgrader

Vil du vite mer om tilstandsgrader? Se side 4.
