Tilstandsrapport

Tomannsbolig

Teisenveien 7
0664 OSLO
Gnr./Bnr.: 132/122
Oslo kommune

Rapportdato: 08.04.2026
Befaringsdato: 23.03.2026
Referansenummer: 15080526

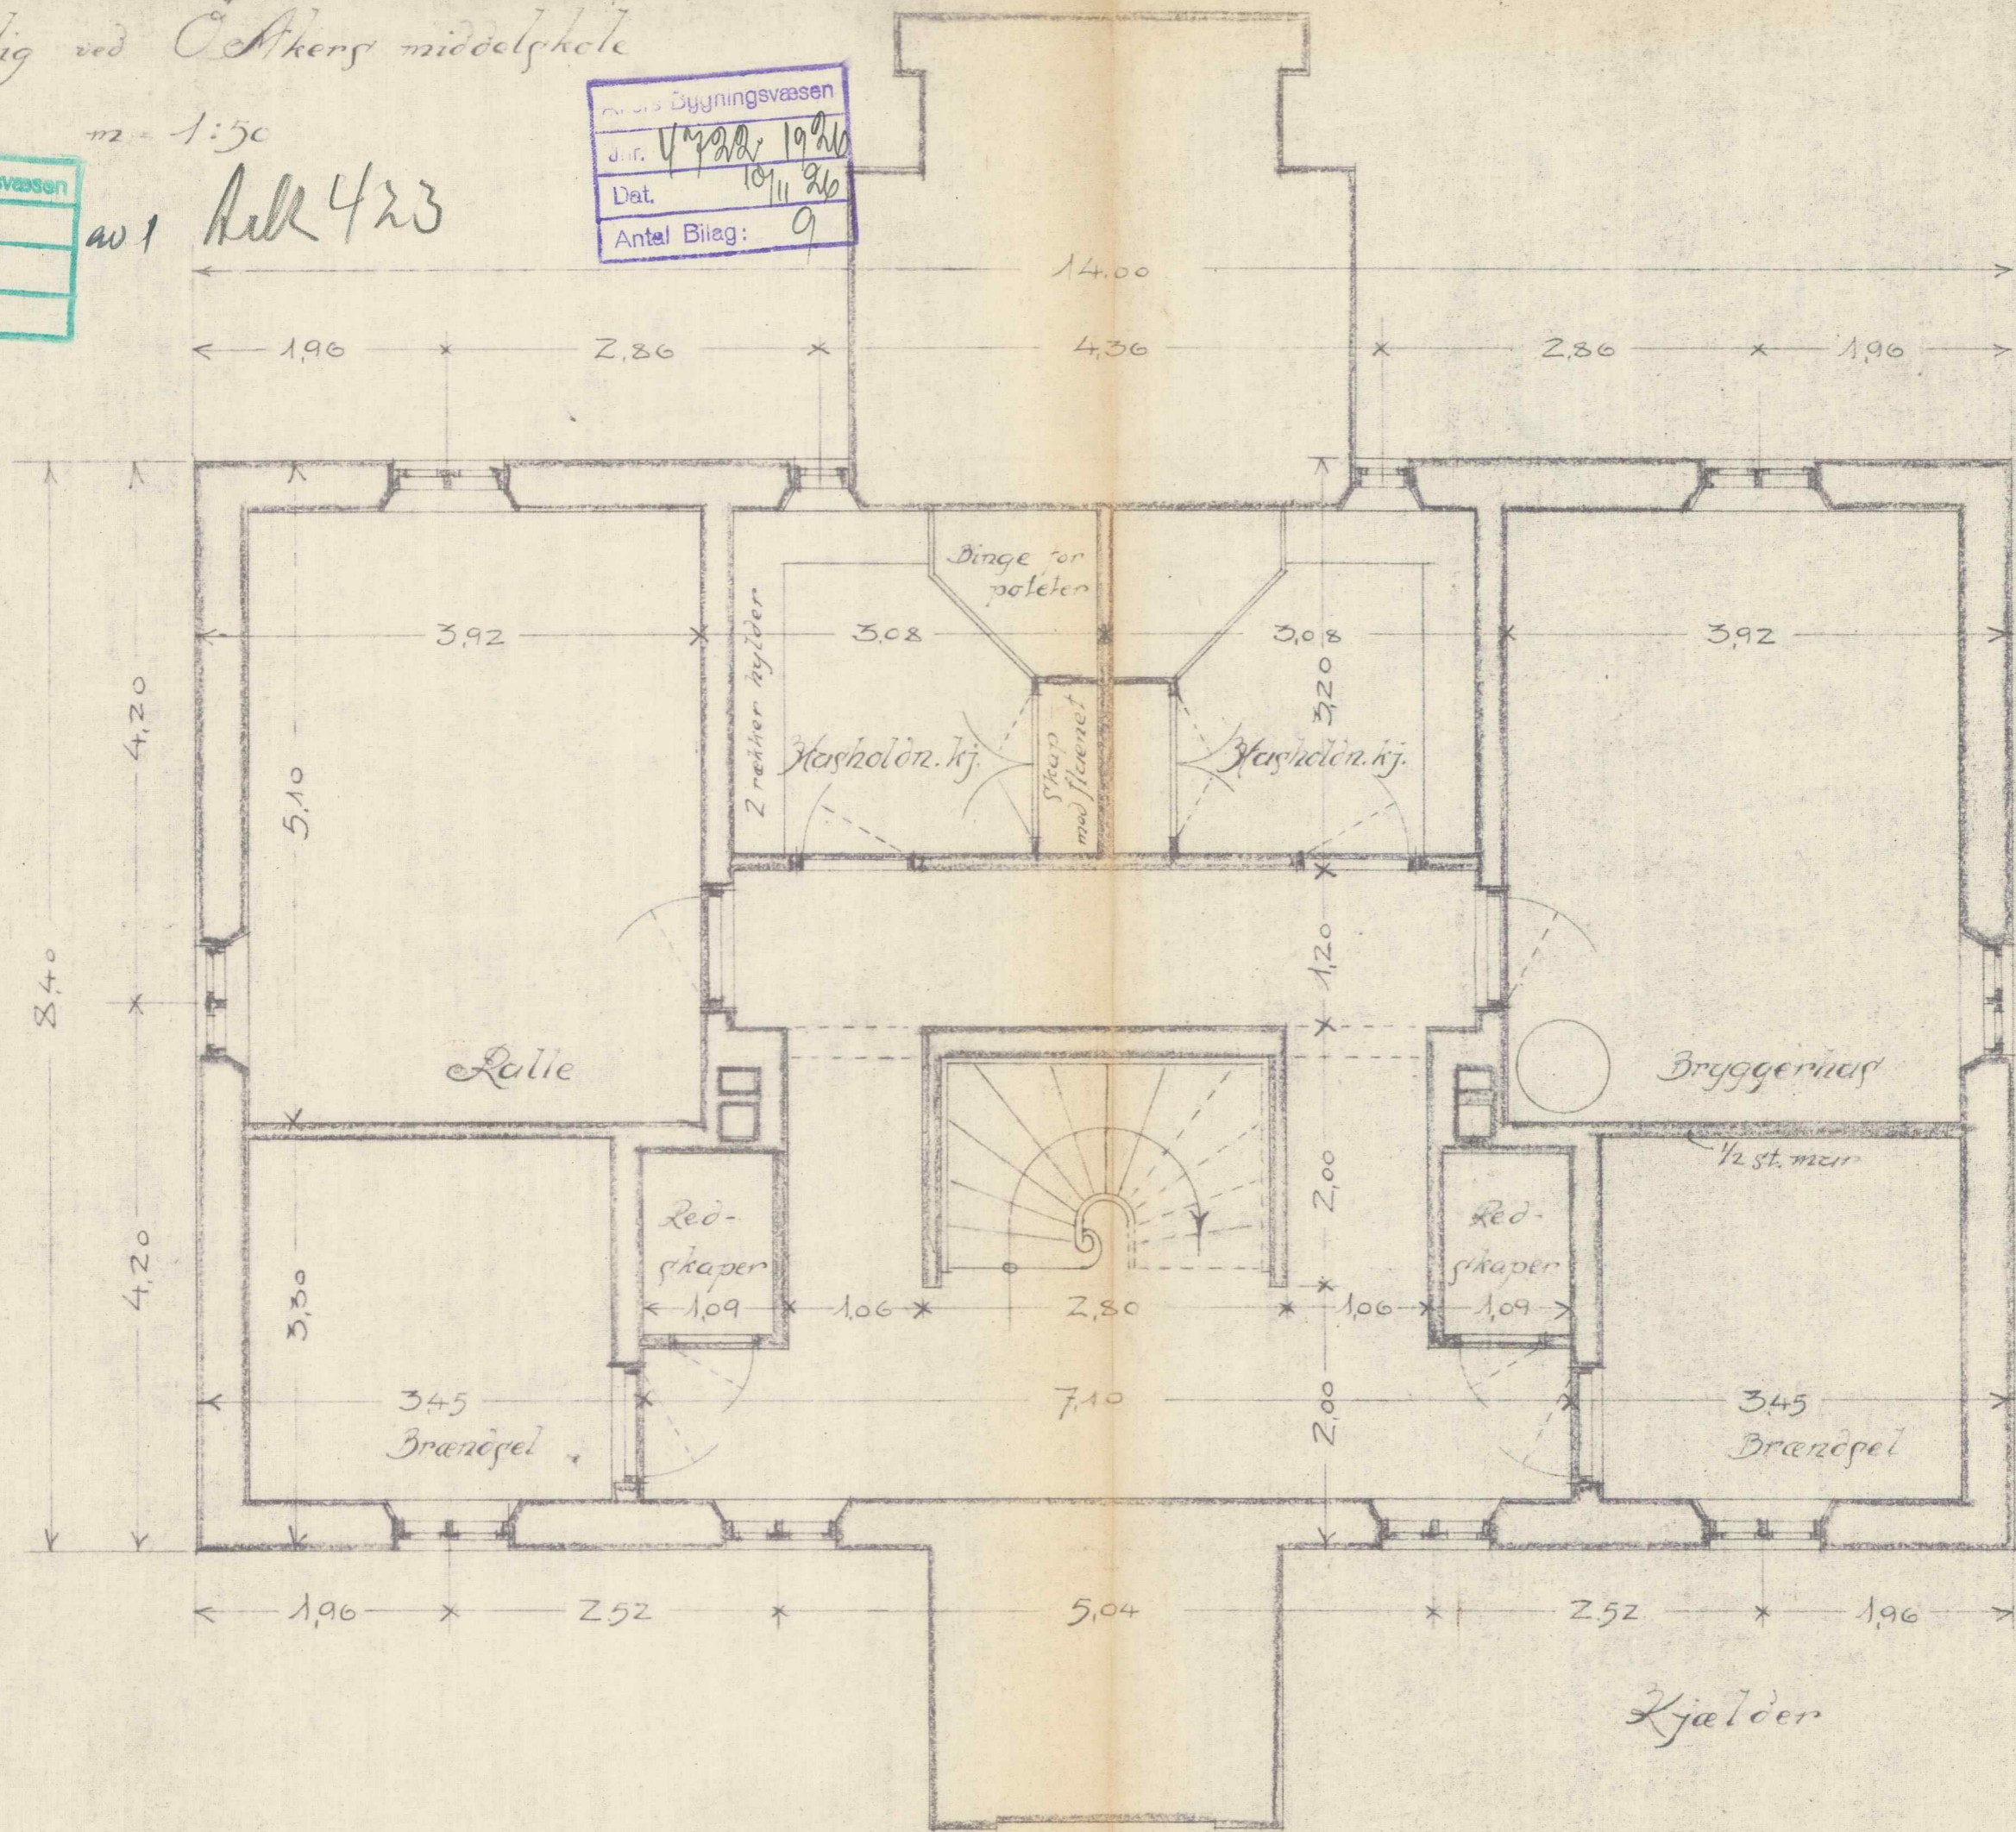
Akers Bygningsvæsen
G.nr. 132 B.nr.
Kartblad
Bilag nr. 7

Lærerbolig ved Østergårdsskole

12-1:50

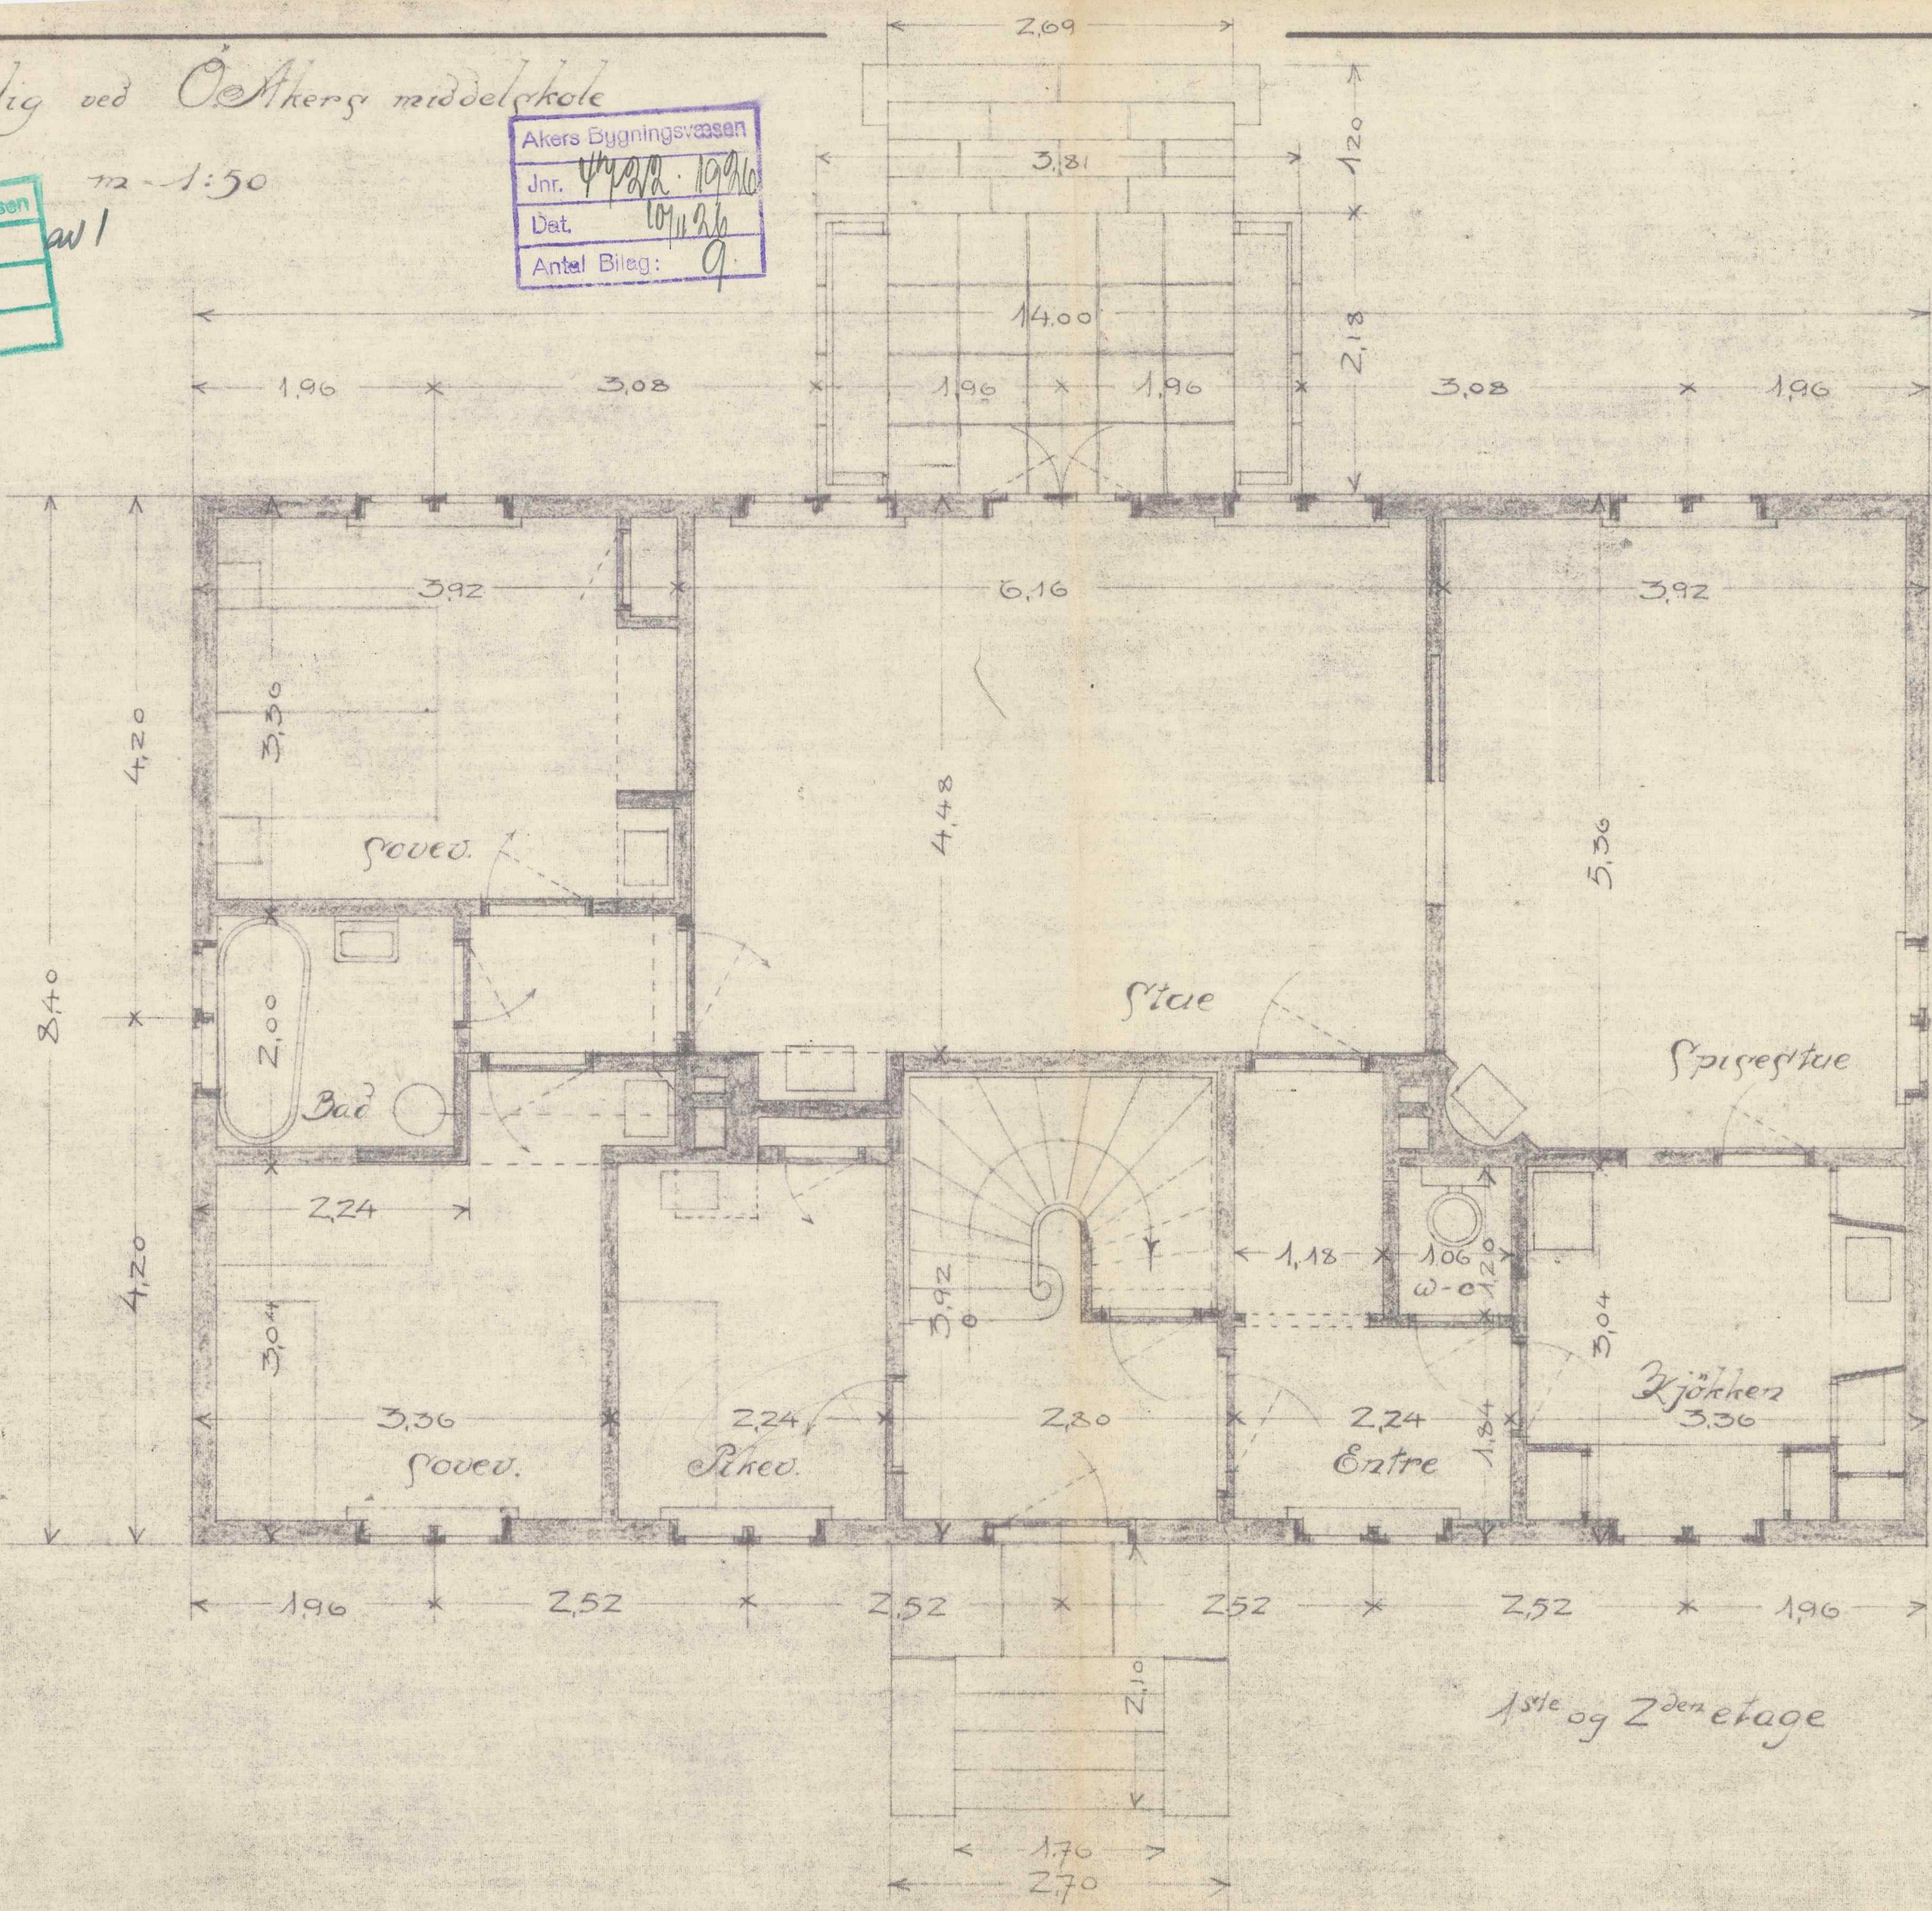
Akers Bygningsvesen
 G nr. 132 B.nr.
 Kartblad
 Bilag nr. 8

1ste og 2den etage

Lærerbolig ved O. Akers mæccolyhote

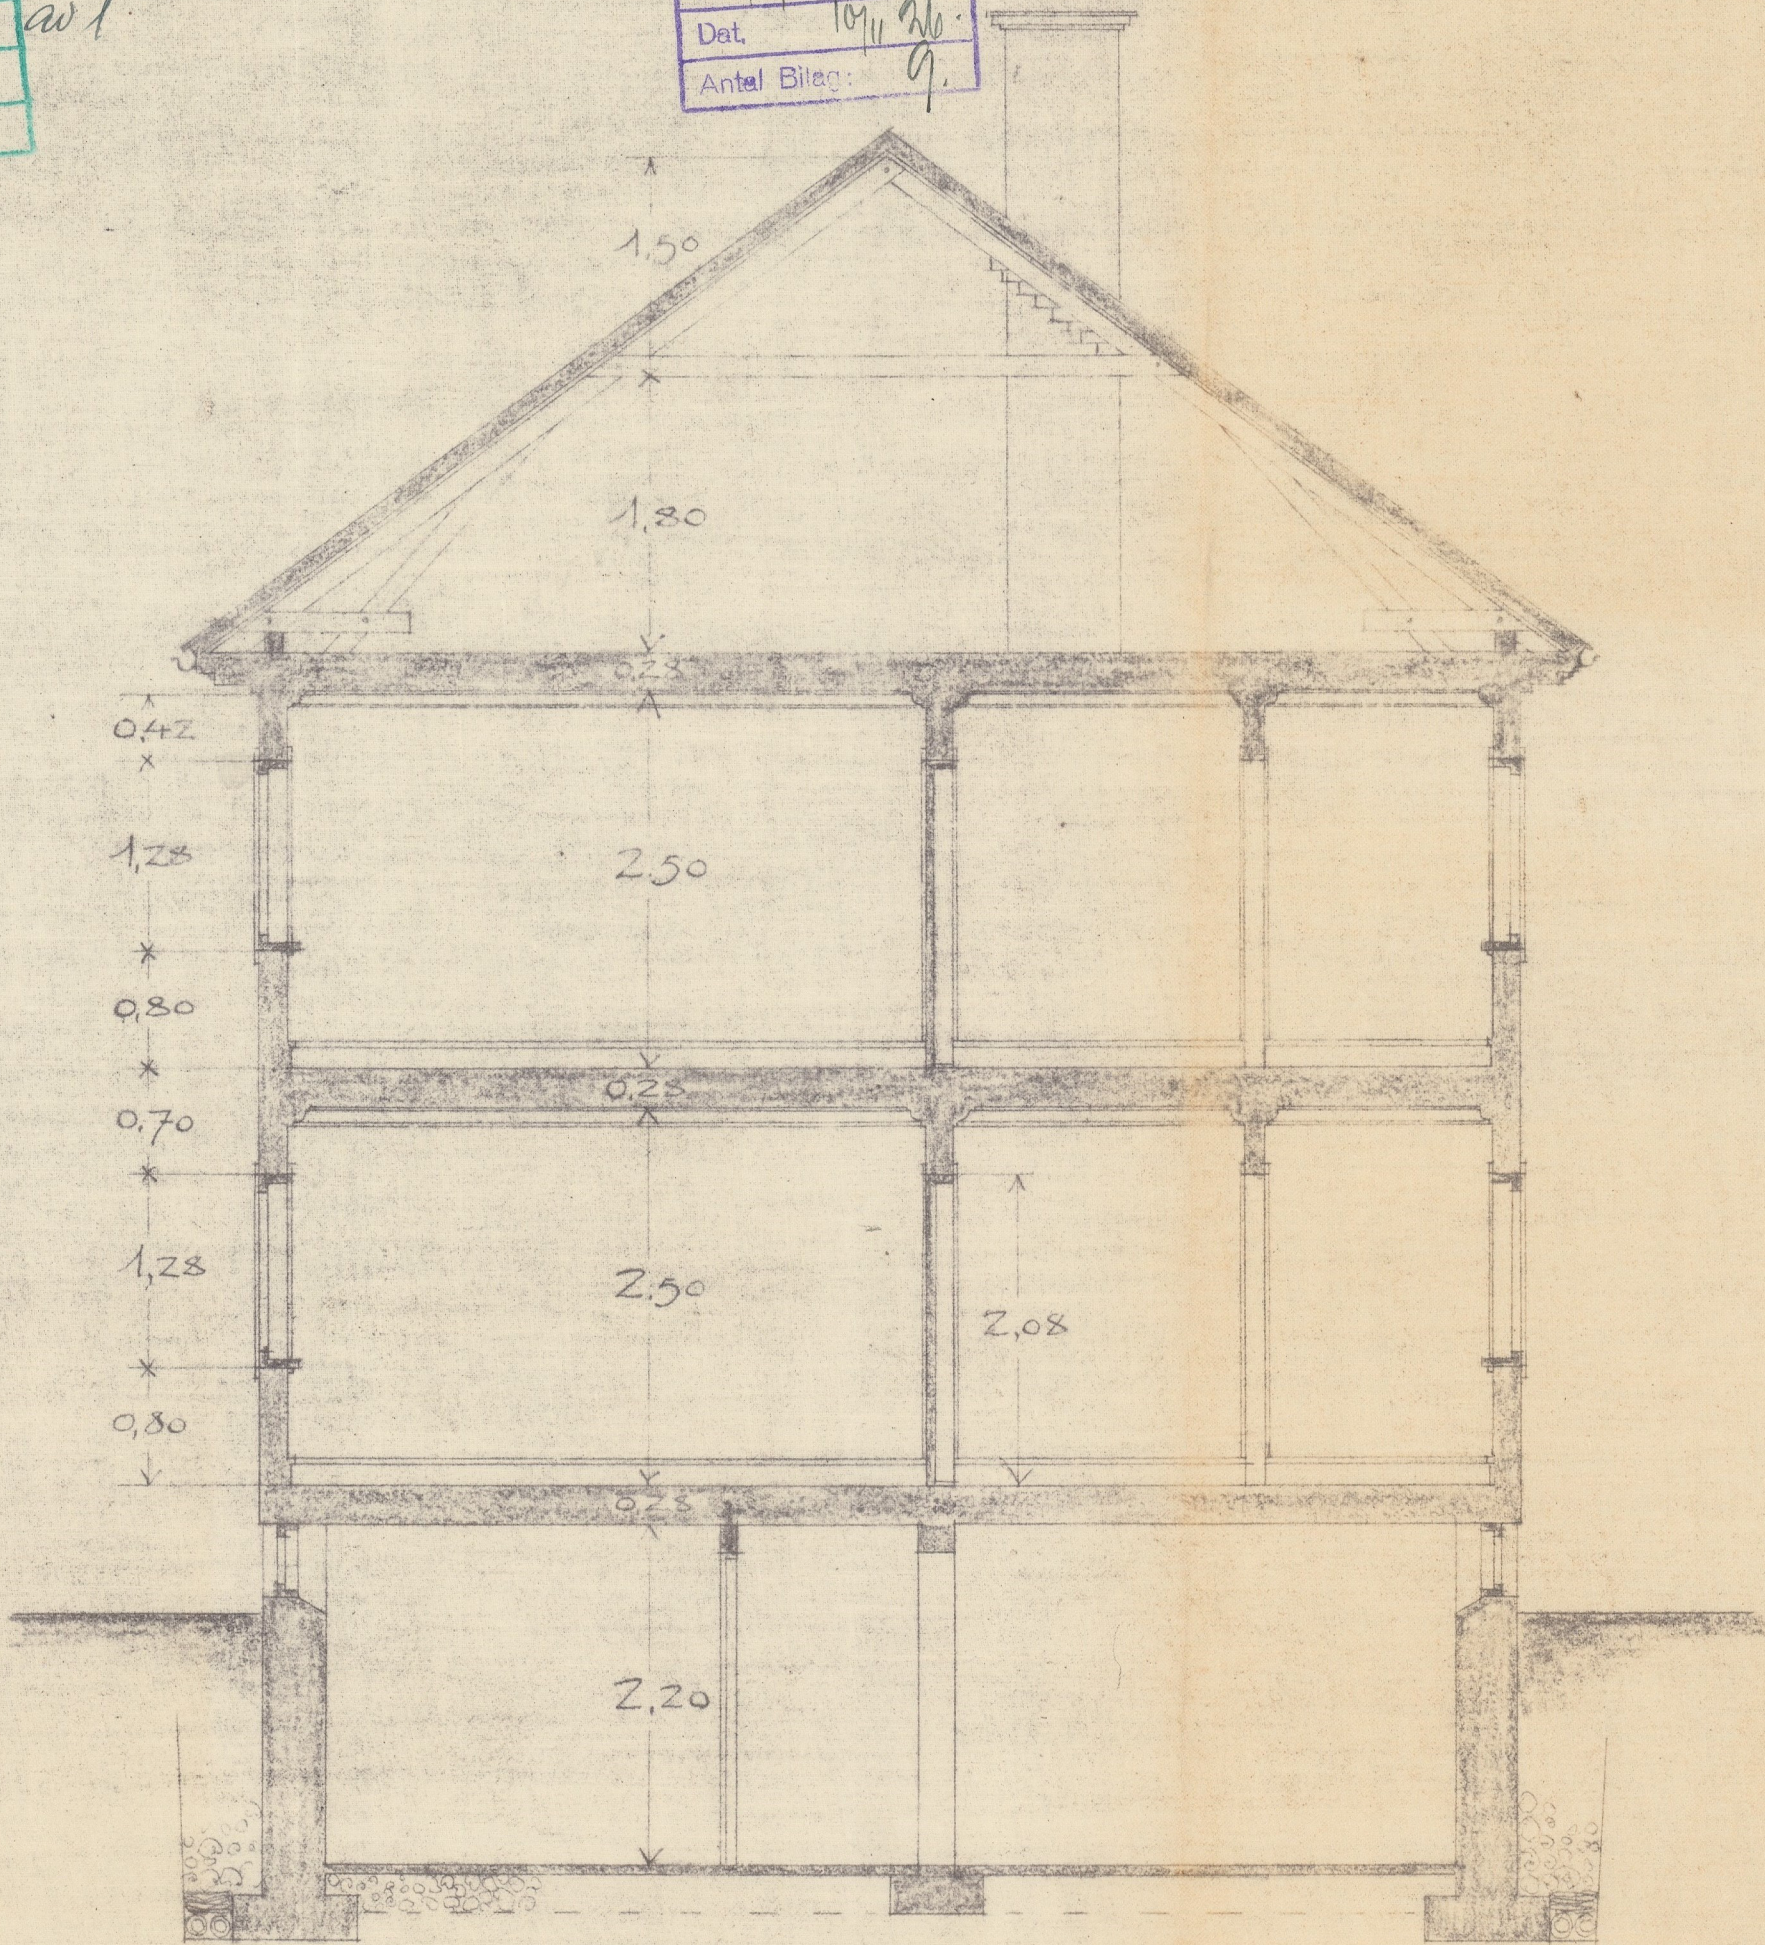
Akers Bygningsvæsen
G nr. *32* B.nr.
Kartblad
Bilag nr. *6*

Lærerbolig ved C. Akers middelskole

12 - 1:50

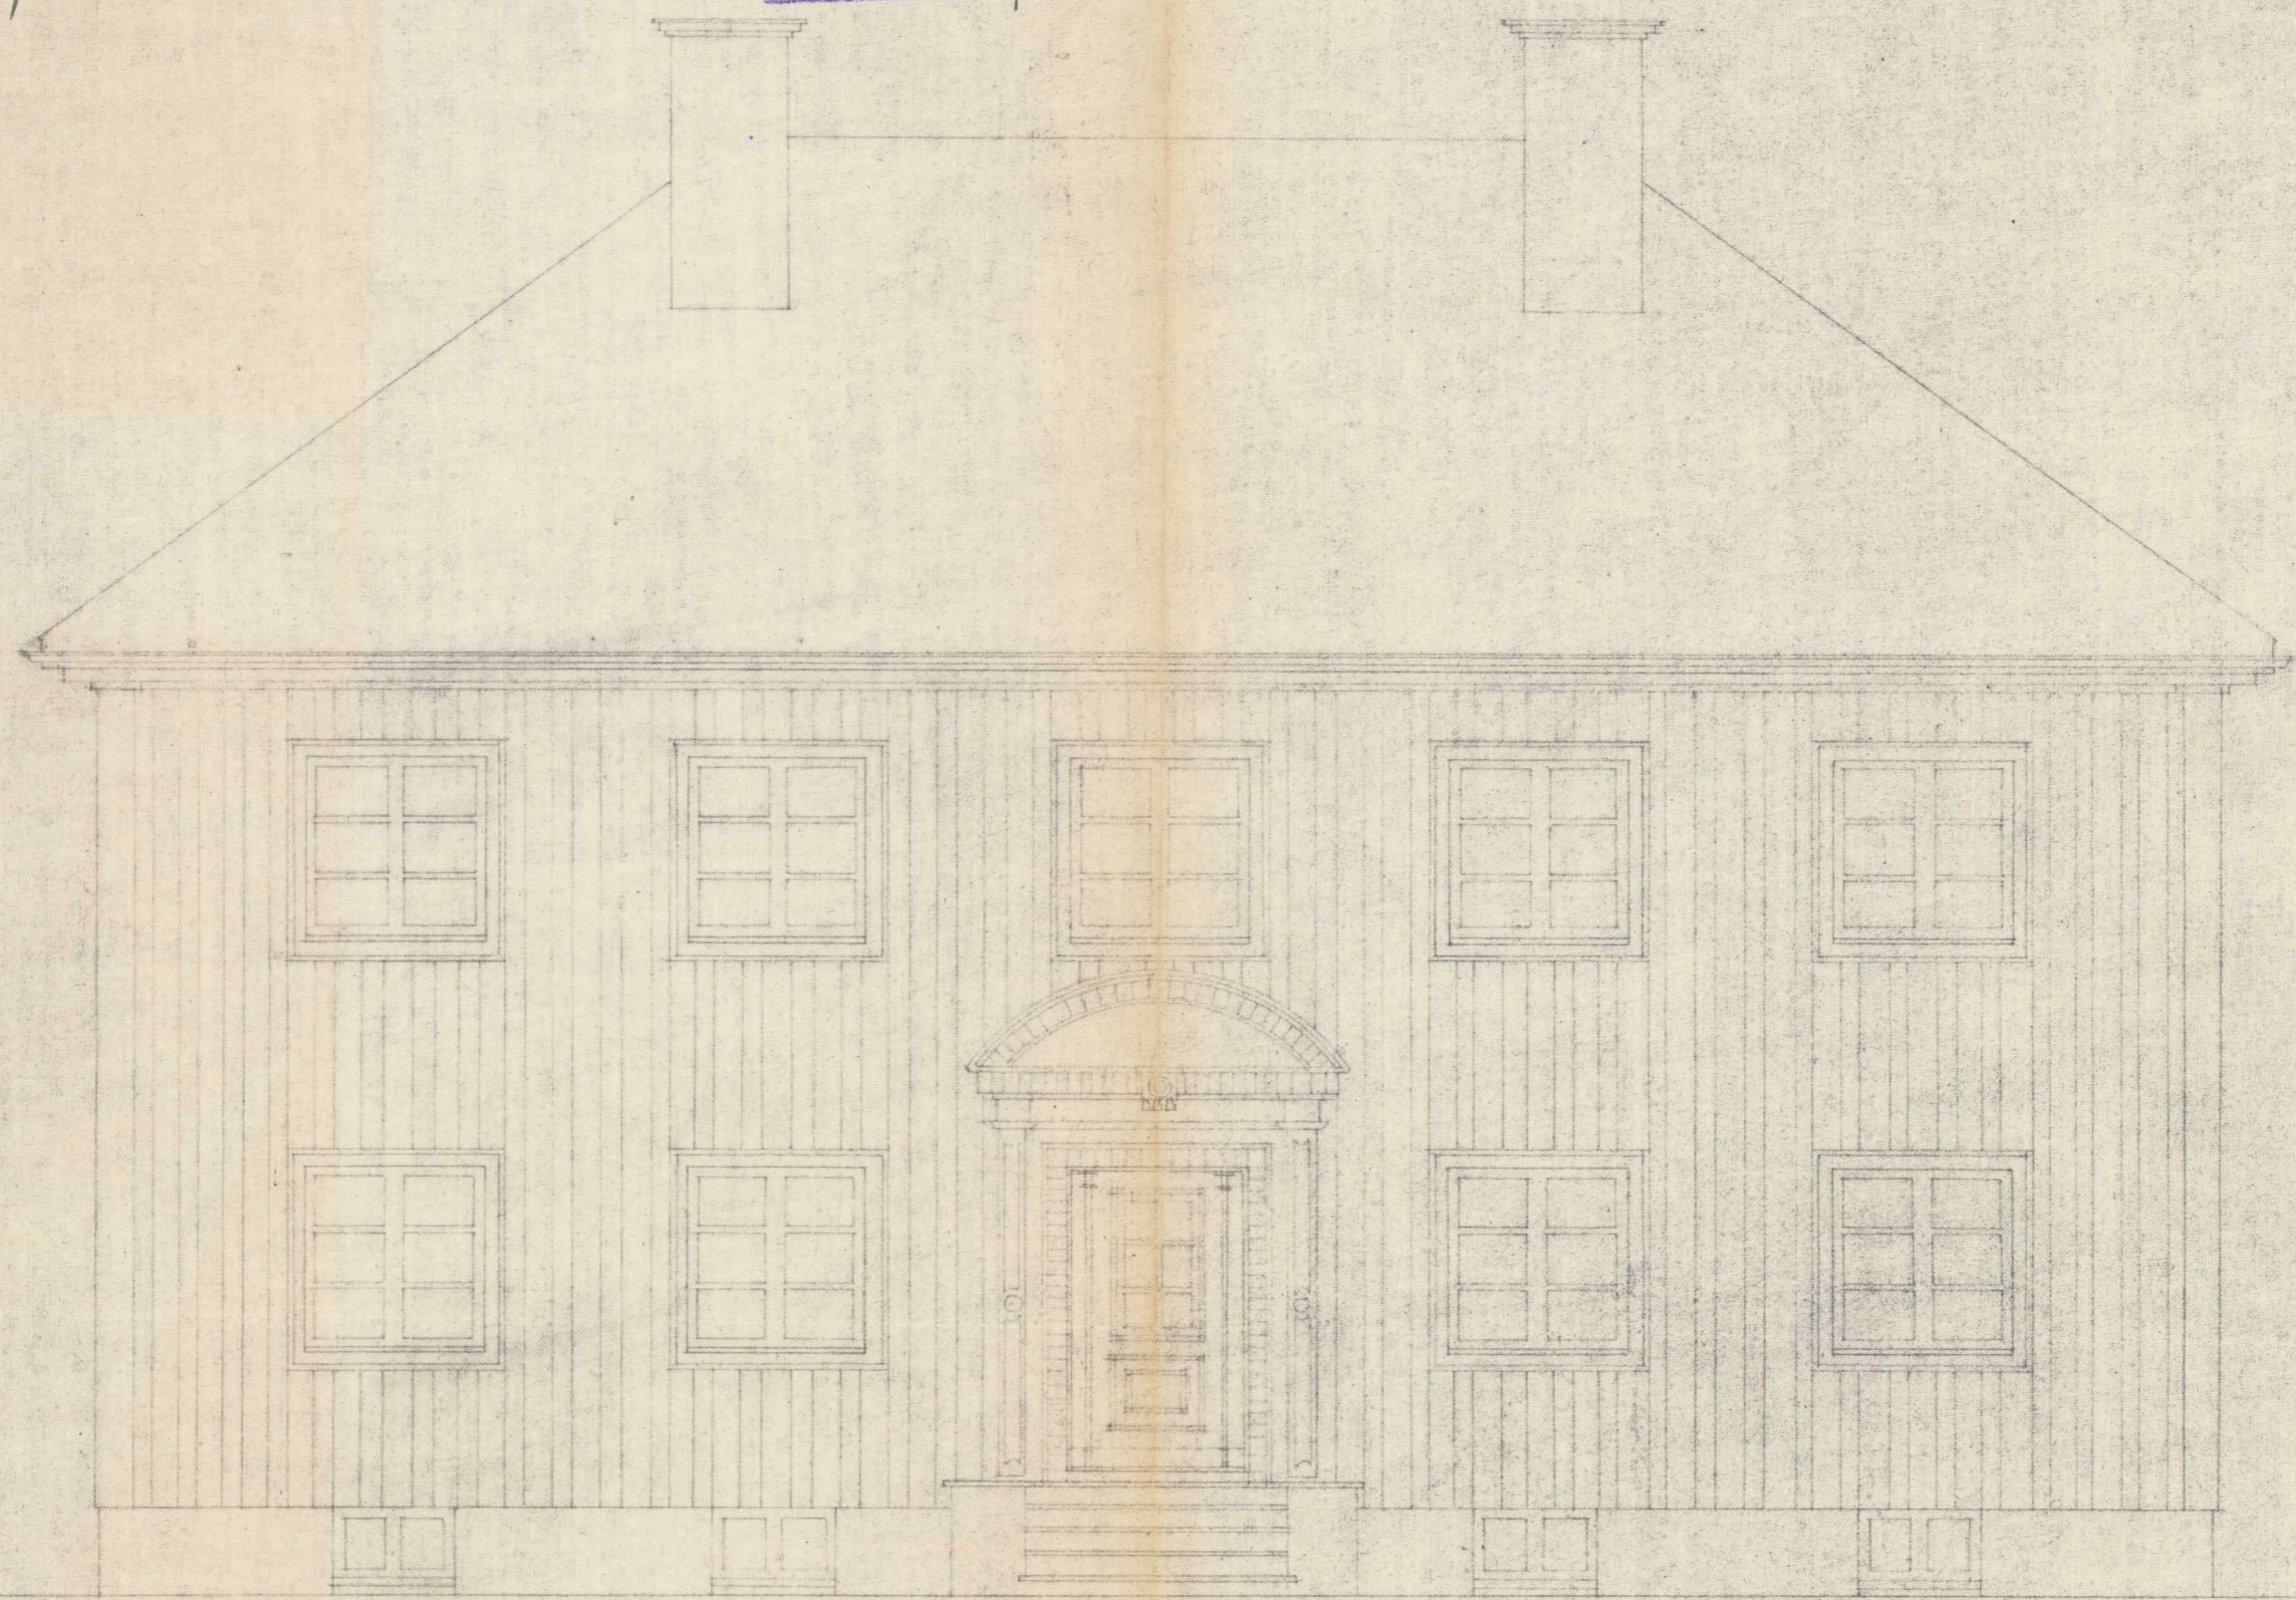
Akers Bygningsvesen
Bl. 132
Kartblad
Blag nr. <i>3</i>

Mot veier

Lærerbolig ved Østher's middelskole

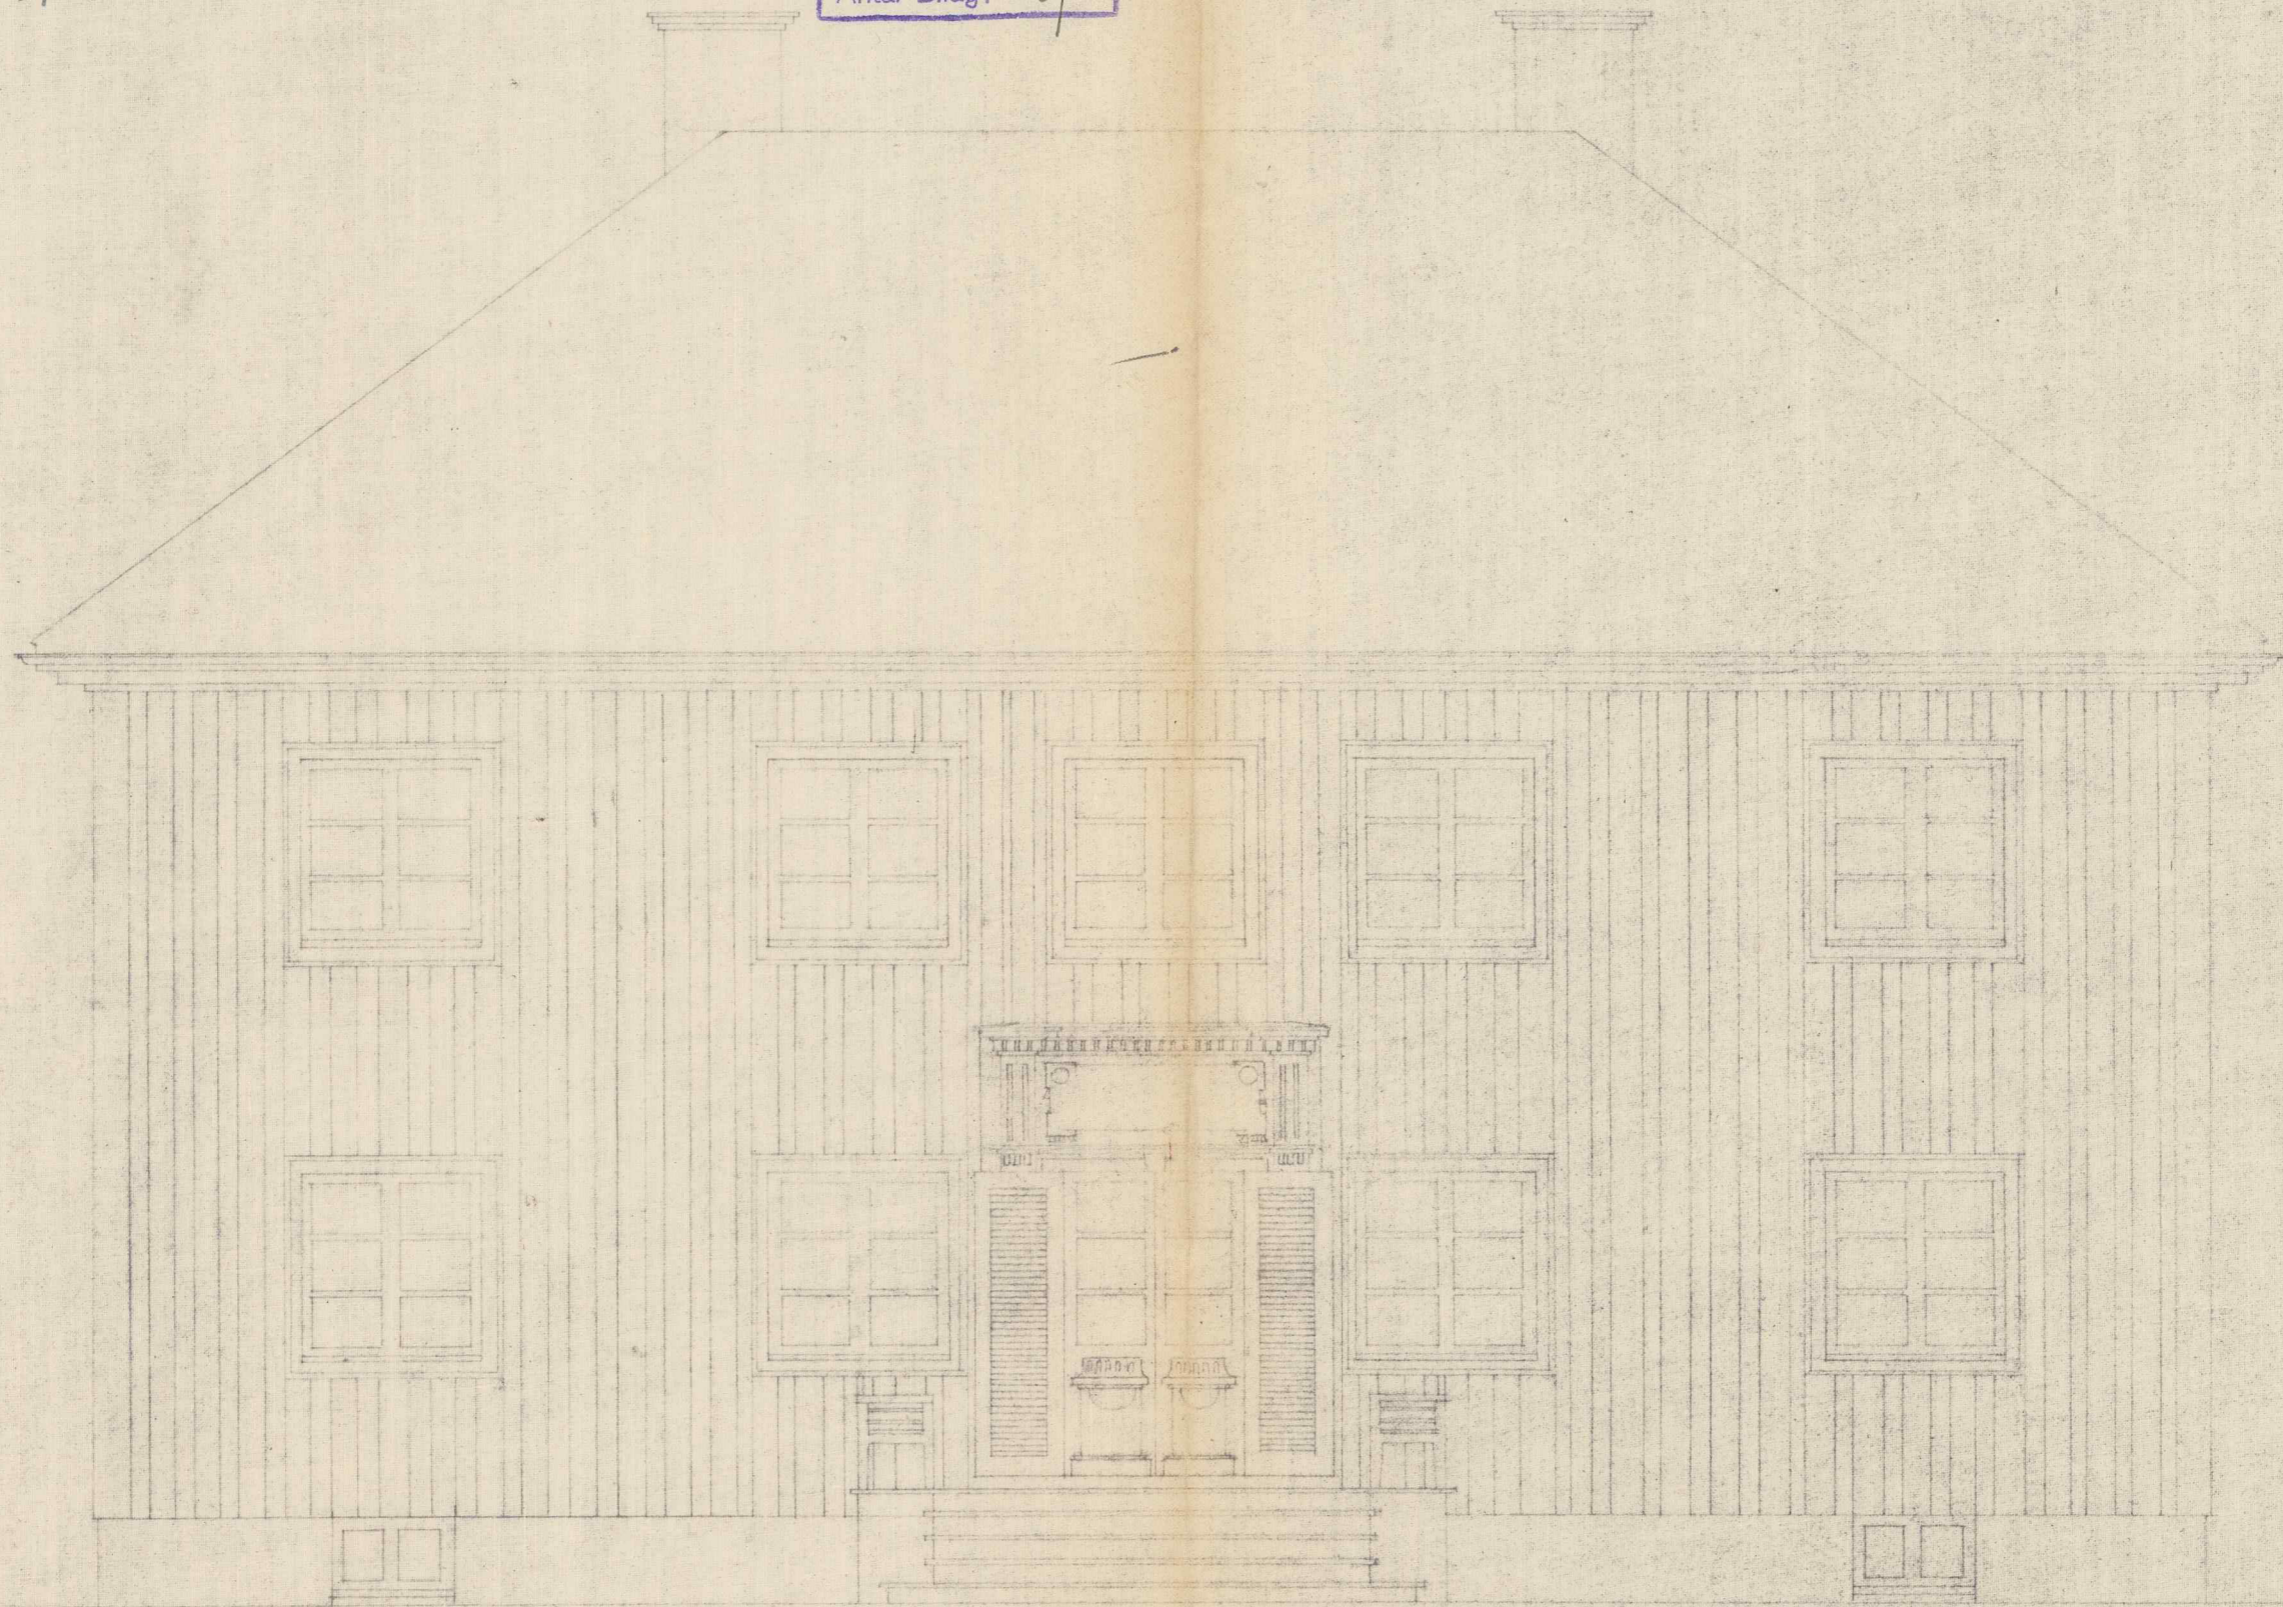
1:30
Akers Bygningsvesen
B.nr. *132* B.nr.
Kartblad
Bilag nr. *4*

mot vest

Lærerbolig ved Akers middelskole
