# Tilstandsrapport

Enebolig

Langelandsfjellet 46, 2053 JESSHEIM

Rapportdato: 15.08.2025

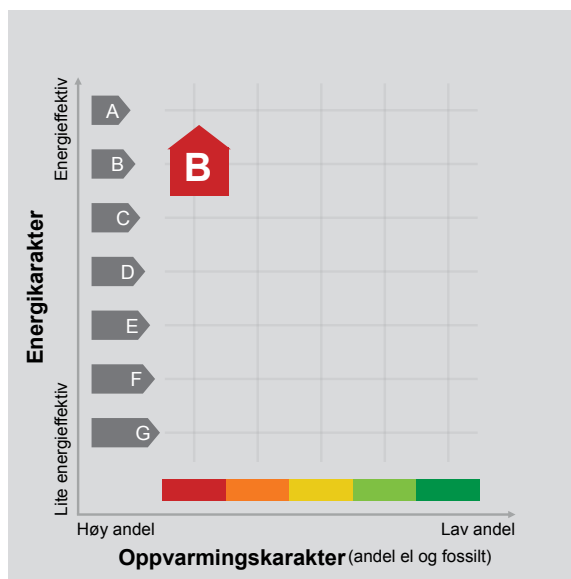
**Energimerket** angir boligens energistandard. Energimerket består av en energikarakter og en oppvarmingskarakter, se i figuren. Energimerket symboliseres med et hus, hvor fargen viser oppvarmingskarakter, og bokstaven viser energikarakter.

**Energikarakteren** angir hvor energieffektiv boligen er, inkludert oppvarmingsanlegget. Energikarakteren er beregnet ut fra den typiske energibruken for boligtypen. Beregningene er gjort ut fra normal bruk ved et gjennomsnittlig klima. Det er boligens energimessige standard og ikke bruken som bestemmer energikarakteren. A betyr at boligen er energieffektiv, mens G betyr at
