# Tilstandsrapport

Leilighet

Bjørndalsskogen 45, 5170  
BJØRNDALSTRÆ

# gnr. 122, bnr. 337

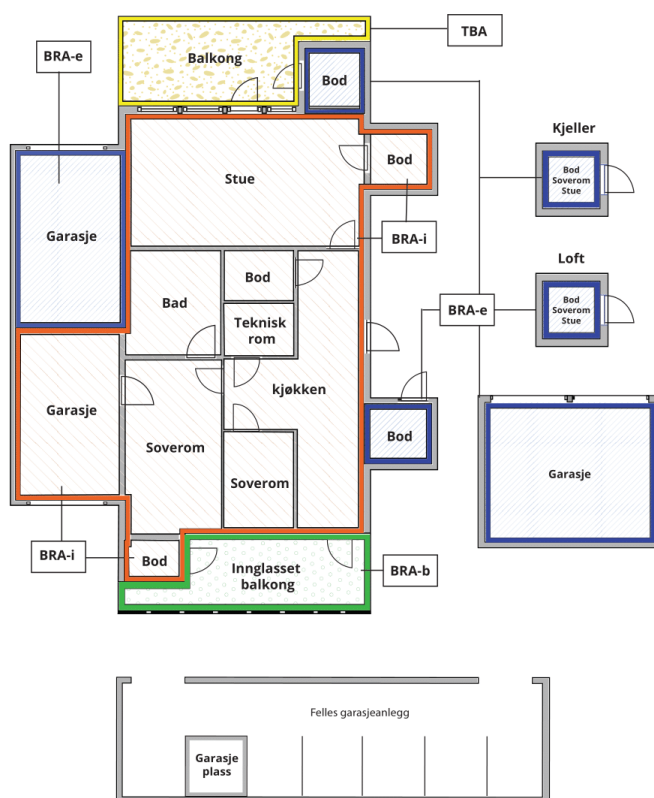
$$BRA = BRA-i + BRA-e + BRA-b$$

Bruksarealet for bygningen er bruttoarealet minus arealet som opptas av yttervegger.
