Tilstandsrapport

Selveierleilighet

Børsteveien 4 A
0585 OSLO
Gnr./Bnr.: 124/210
Oslo kommune

Rapportdato: 11.06.2026
Befaringsdato: 09.06.2026
Referansenummer: 15083239

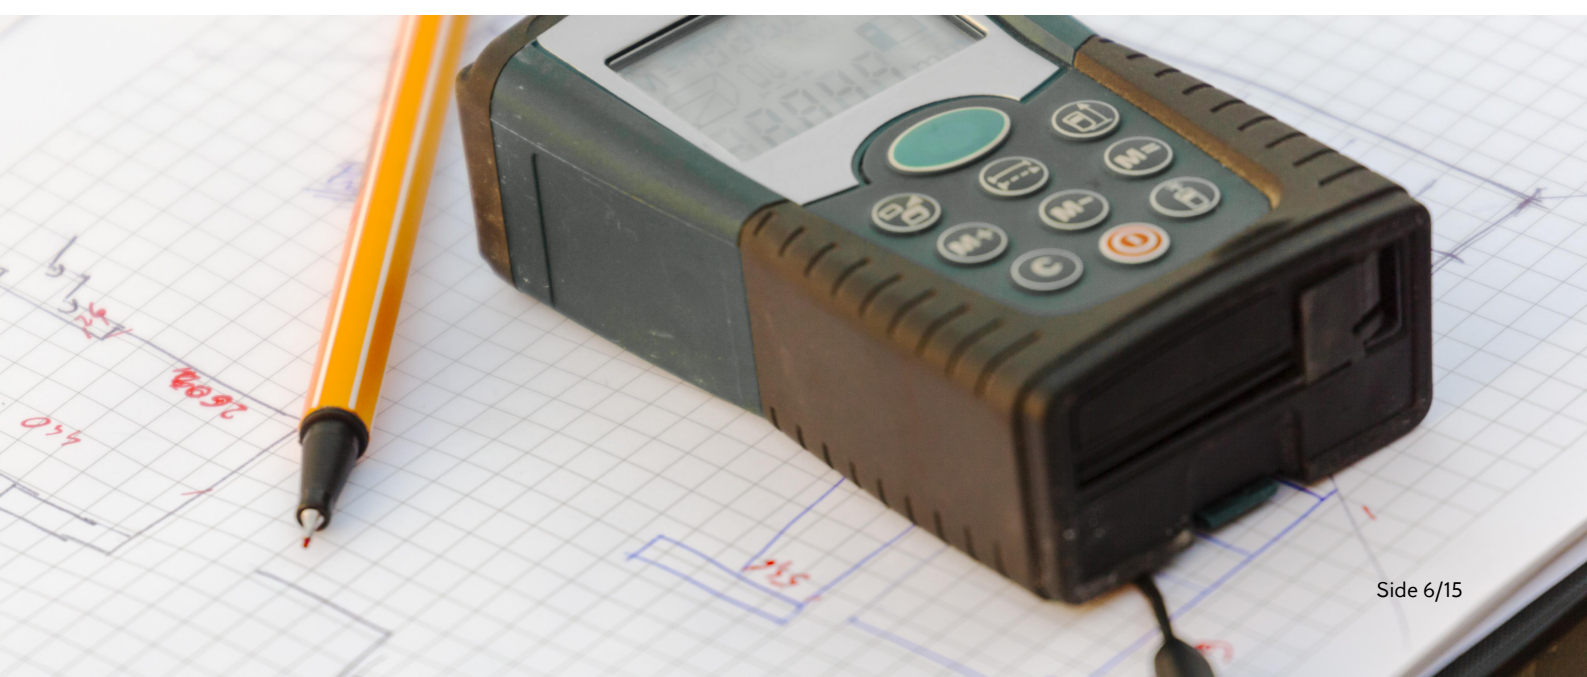
Arealberegninger

Leiligheten	Bruksareal (BRA)				Terrasse- og balkongareal (TBA)
	Internt bruksareal (BRA - i)	Eksternt bruksareal (BRA - e)	Innglasset balkong (BRA - b)	SUM Etasje	
Kjeller		6		6	
		Kjellerbod			
2. etasje	73			73	11
	Entré, stue/kjøkken, badrom, to soverom og walk-in-closet.				Balkong.
SUM	73	6		79	11
Total bruksareal: 79 m²
